Dossier Technique Immobilier

Numéro de dossier : DAT-176 AVENUE DE LA LIBERTE-08022017-RAS
 Numéro de module : **29LAP0102**
 Date du repérage : 07/02/2017

Localisation du ou des bâtiments :
 Département : ... **Seine-et-Marne**
 Adresse : **176 AVENUE DE LA LIBERTE**
 Commune : **77190 DAMMARIE-LES-LYS (France)**

Rapport de mission de repérage des matériaux et produits contenant de l'amiante avant réalisation de travaux

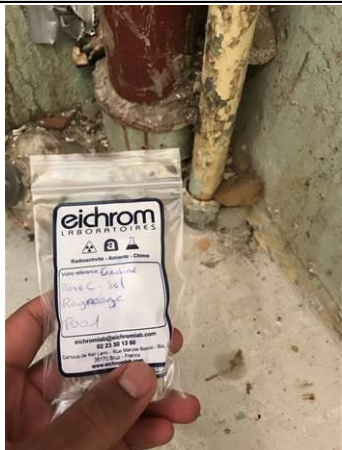
| Localisation | Identifiant + Description | Photo |
|---|--|---|
| Cuisine | <p><u>Identifiant:</u> 001-P001 <u>Description:</u> Ragréage</p> | |

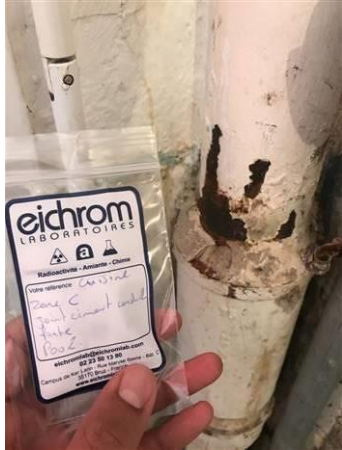
| Localisation | Identifiant + Description | Photo |
|---|--|---|
| | <p><u>Identifiant:</u> 002-P002 <u>Description:</u> Joints ciment entre éléments</p> | |

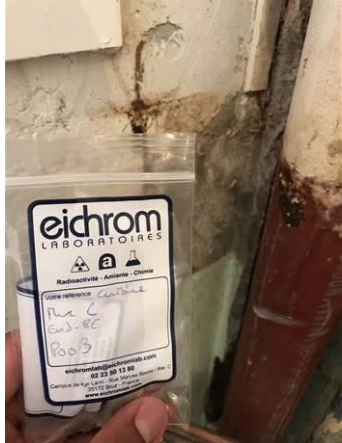
| Localisation | Identifiant + Description | Photo |
|---|--|---|
| | <p><u>Identifiant:</u> P003 <u>Description:</u> Enduits à base de plâtre ou ciment</p> | |

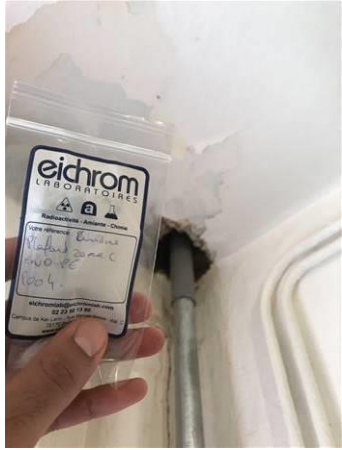
| Localisation | Identifiant + Description | Photo |
|---|--|--|
| | <p><u>Identifiant:</u> 003-P004 <u>Description:</u> Enduits à base de plâtre ou ciment</p> | |

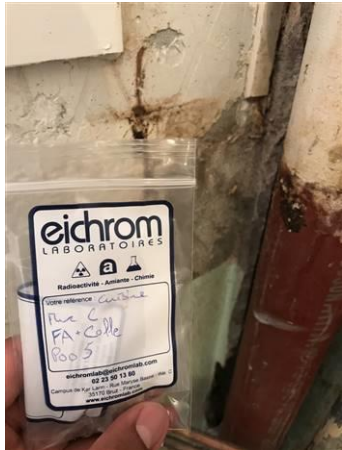
| Localisation | Identifiant + Description | Photo |
|---|--|--|
| | <p><u>Identifiant:</u> 004-P005 <u>Description:</u> Colle de carrelage</p> | |

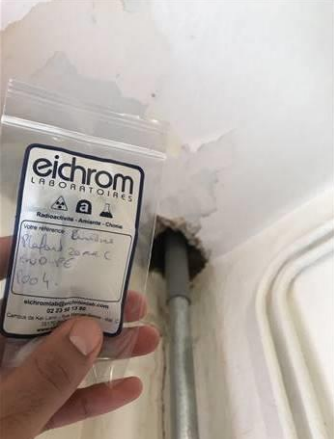
Photo n° A004
Localisation : Cuisine
Ouvrage : 4. Plafonds et faux plafonds - Plafonds
Partie d'ouvrage : Enduits à base de plâtre ou ciment ou autres, projetés, lissés ou talochés
Description : Enduits à base de plâtre ou ciment

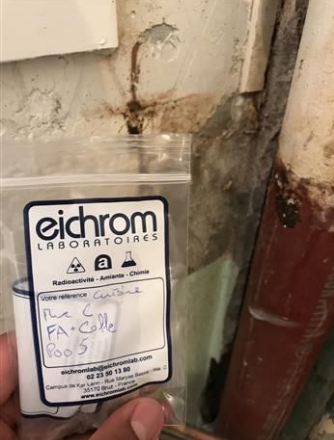
Photo n° A005
Localisation : Cuisine
Ouvrage : 3. Parois verticales intérieures - Mur et cloisons «en dur»
Partie d'ouvrage : Colle de carrelage
Description : Colle de carrelage
