## Rapport de mission de repérage des matériaux et produits contenant de l'amiante avant réalisation de travaux

176 AVENUE DE LA LIBERTE

MODULE 29LAP0002  
77190 DAMMARIE LES LYS

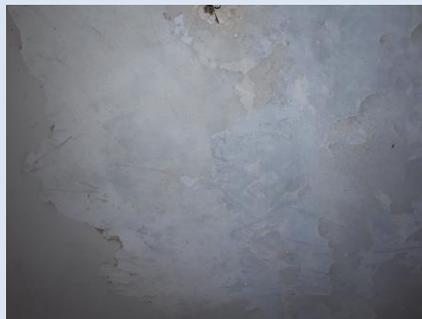
PRELEVEMENT : 29LAP0002P002			
NOM DU CLIENT	NUMERO DU DOSSIER		PIECE OU LOCAL
OPH77	29LAP0002 11/04/2019		Entrée (RC)
ELEMENT	DESCRIPTIF DU LABORATOIRE	DATE DE PRELEVEMENT	NOM DE L'OPERATEUR
Enduit / Peinture	Peintures multiples en vrac	11/04/2019	BENAOUDA Mostefa
LOCALISATION		RESULTAT	
Plafond		Amiante non détecté

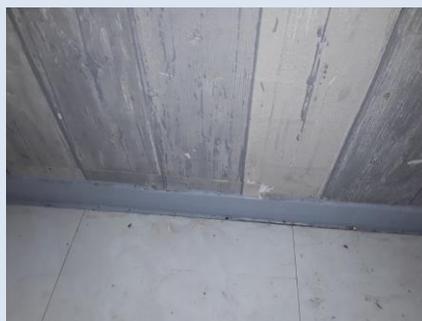
PRELEVEMENT : 29LAP0002P003			
NOM DU CLIENT	NUMERO DU DOSSIER		PIECE OU LOCAL
OPH77	29LAP0002 11/04/2019		Entrée (RC)
ELEMENT	DESCRIPTIF DU LABORATOIRE	DATE DE PRELEVEMENT	NOM DE L'OPERATEUR
Enduit / Peinture béton	Enduit gris en faible quantité en vrac + papier non séparable	11/04/2019	BENAOUDA Mostefa
LOCALISATION		RESULTAT	
Mur F		Amiante non détecté

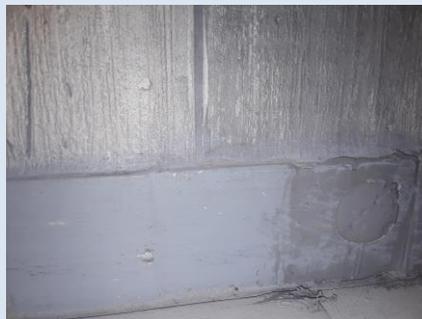
PRELEVEMENT : 29LAP0002P004			
NOM DU CLIENT	NUMERO DU DOSSIER		PIECE OU LOCAL
OPH77	29LAP0002 11/04/2019		Entrée (RC)
ELEMENT	DESCRIPTIF DU LABORATOIRE	DATE DE PRELEVEMENT	NOM DE L'OPERATEUR
Colle plinthe	Peintures multiples	11/04/2019	BENAOUDA Mostefa
LOCALISATION		RESULTAT	
Plinthe basse		Fr1:Amiante non détecté

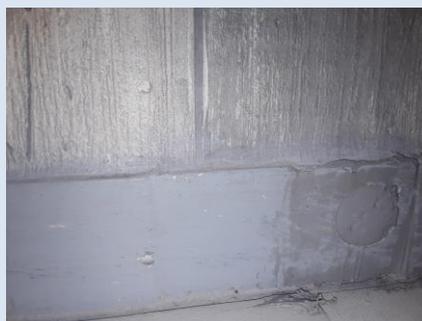
PRELEVEMENT : 29LAP0002P004			
NOM DU CLIENT	NUMERO DU DOSSIER		PIECE OU LOCAL
OPH77	29LAP0002 11/04/2019		Entrée (RC)
ELEMENT	DESCRIPTIF DU LABORATOIRE	DATE DE PRELEVEMENT	NOM DE L'OPERATEUR
Colle plinthe	Carrelage	11/04/2019	BENAOUDA Mostefa
LOCALISATION		RESULTAT	
Plinthe basse		Fr2:Amiante non détecté

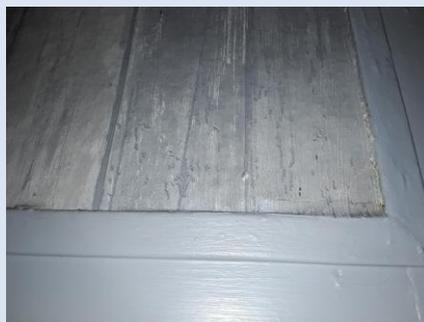
PRELEVEMENT : 29LAP0002P005			
NOM DU CLIENT	NUMERO DU DOSSIER		PIECE OU LOCAL
OPH77	29LAP0002 11/04/2019		Entrée (RC)
ELEMENT	DESCRIPTIF DU LABORATOIRE	DATE DE PRELEVEMENT	NOM DE L'OPERATEUR
Enduit / Peinture	Enduit plâtreux blanc en vrac + peintures multiples non séparable + carton non séparable	11/04/2019	BENAOUDA Mostefa
LOCALISATION		RESULTAT	
Mur B		Amiante non détecté	
EMPLACEMENT
