Rapport de mission de repérage des matériaux et produits contenant de l'amiante avant réalisation de travaux

Norme NF X 46-020 V .2017

176 AVENUE DE LA LIBERTE

77190 DAMMARIES LES LYS

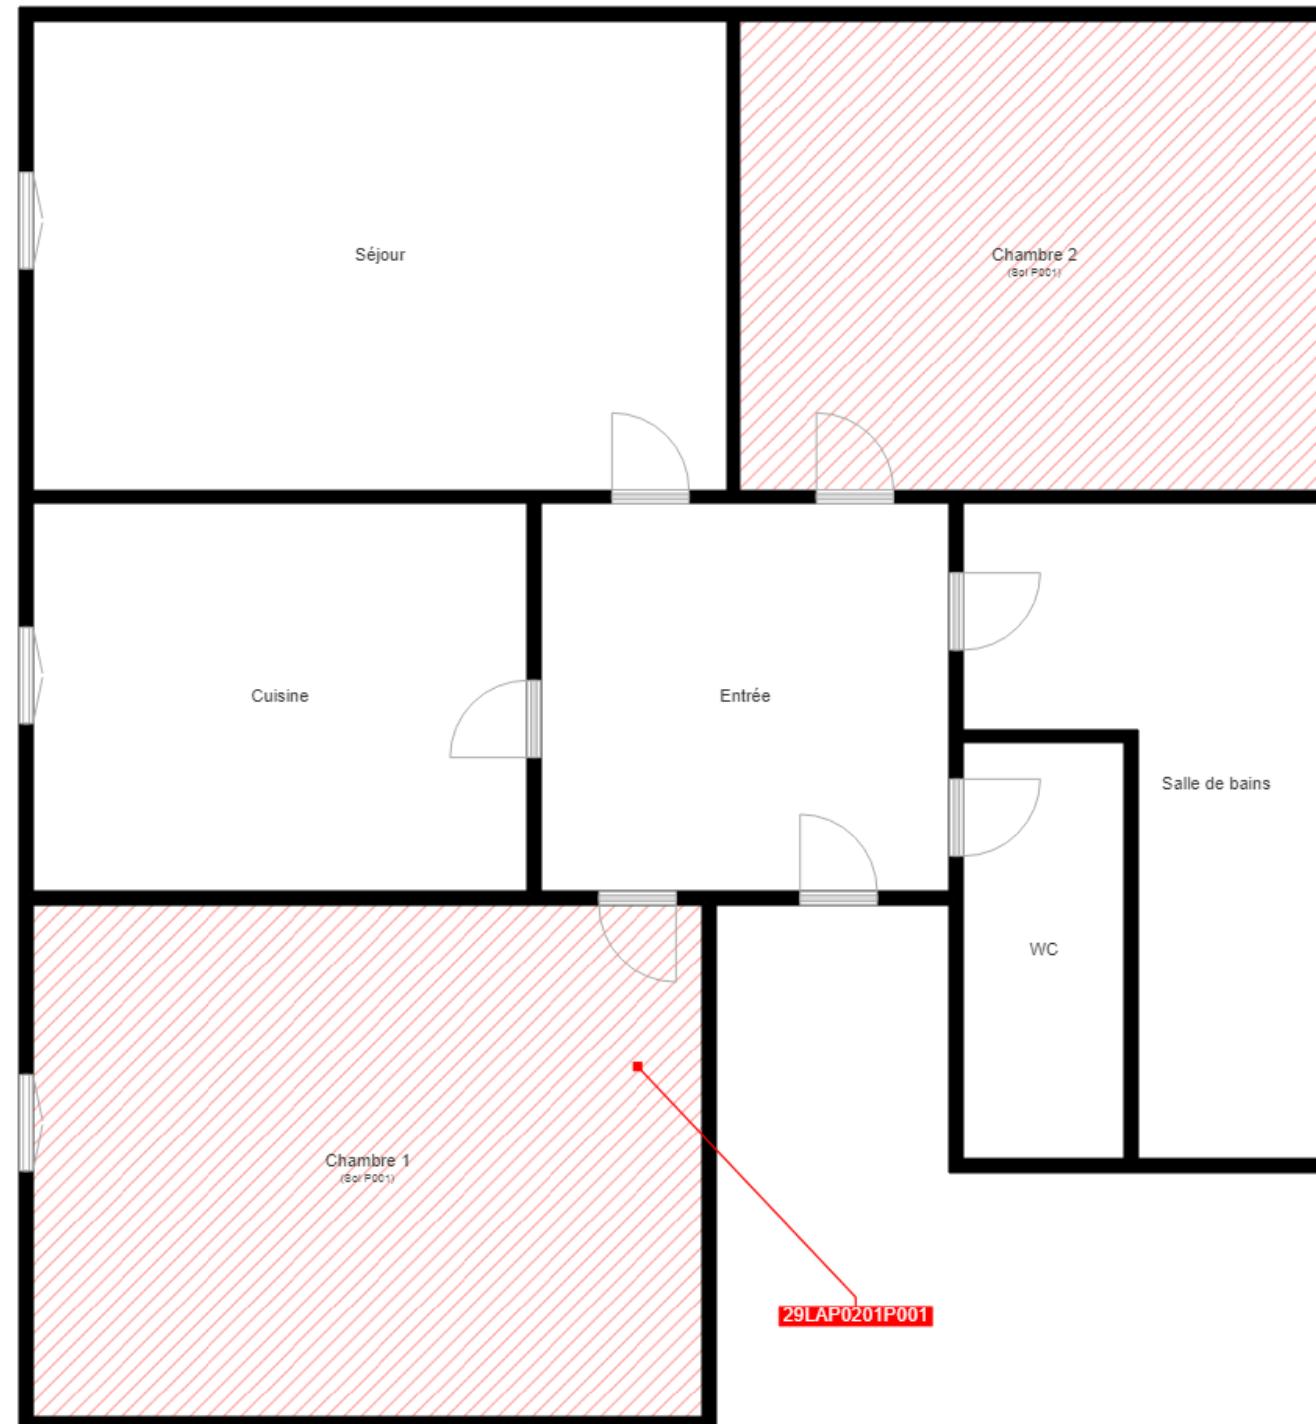
PLANCHE DE REPÉRAGE	Zone : R+2	Vue de dessus
Auteur : TAVARES Serge	Bien : 29LAP0201 - 176 AVENUE DE LA LIBERTE 77190 DAMMARIES LES LYS	Chaque support/équipement identifié a fait l'objet d'un sondage par le technicien

PIECE	ETAGE	ELEMENTS	DESCRIPTIF LABORATOIRE	REPERAGE	Echantillon	METHODE	ETAT	RESULTAT
Chambre 1	R+2	Revêtement souple	Colle polymère jaune non séparable + ragréage gris non séparable + dalle dure cassante noire en vrac	Sol	29LAP0201P001	RESULTAT ANALYSE	DEGRADATION PARTIELLE	Fr2:Amiante détecté (Chrysotile)
Chambre 2	R+2	Revêtement souple	Colle polymère jaune non séparable + ragréage gris non séparable + dalle dure cassante noire en vrac	Sol	29LAP0201P001	ZPSO	DEGRADATION PARTIELLE	Fr2:Amiante détecté (Chrysotile)

PIECE	ETAGE	ELEMENTS	DESCRIPTIF LABORATOIRE	Echantillon	REPERAGE	ETAT	RESULTAT	METHODE
Chambre 2	R+2	Revêtement souple	Colle polymère jaune non séparable + ragréage gris non séparable + dalle dure cassante noire en vrac	29LAP0201P001	Sol	DEGRADATION PARTIELLE	Fr2:Amiante détecté (Chrysotile)	ZPSO

PIECE	ETAGE	ELEMENTS	DESCRIPTIF LABORATOIRE	Echantillon	REPERAGE	ETAT	RESULTAT
Chambre 1	R+2	Revêtement souple	Colle polymère jaune non séparable + ragréage gris non séparable + dalle dure cassante noire en vrac	29LAP0201P001	Sol	DEGRADATION PARTIELLE	Fr2:Amiante détecté (Chrysotile)

PIECE	ETAGE	ELEMENTS	DESCRIPTIF LABORATOIRE	Echantillon	REPERAGE	ETAT	RESULTAT	METHODE
Chambre 1	R+2	Revêtement souple	Revêtement souple beige	29LAP0201P001	Sol	DEGRADATION PARTIELLE	Fr1:Amiante non détecté	RESULTAT ANALYSE
Chambre 2	R+2	Revêtement souple	Revêtement souple beige	29LAP0201P001	Sol	DEGRADATION PARTIELLE	Fr1:Amiante non détecté	ZPSO
