Rapport de mission de repérage des matériaux et produits contenant de l'amiante avant réalisation de travaux

R. 4412-97 modifié par le décret 2012-639 du 4 mai 2012
Norme NF X 46-020

17 RUE GEORGES CLEMEANCEAU - APT 30

77430 CHAMPAGNE SUR SEINE

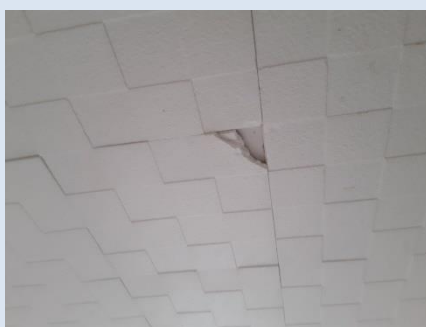
PRELEVEMENT : 301PAC0001P002			
NOM DU CLIENT	NUMERO DU DOSSIER		PIECE OU LOCAL
OPH77	301PAC0001 27/10/2017		Chambre 2
ELEMENT	DESCRIPTIF DU LABORATOIRE	DATE DE PRELEVEMENT	NOM DE L'OPERATEUR
Dalle de polystyrènes	Polystyrène expansé (billes) blanc + colle polymère non séparable + peinture non séparable	27/10/2017	BEDEL Gaetan
LOCALISATION		RESULTAT	
Plafond		Amiante non détecté

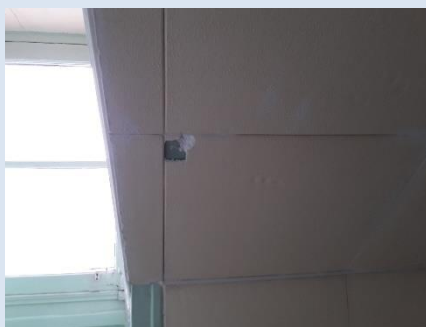
PRELEVEMENT : 301PAC0001P003			
NOM DU CLIENT	NUMERO DU DOSSIER		PIECE OU LOCAL
OPH77	301PAC0001 27/10/2017		Salle de bains
ELEMENT	DESCRIPTIF DU LABORATOIRE	DATE DE PRELEVEMENT	NOM DE L'OPERATEUR
Dalle de polystyrènes	Polystyrène expansé (billes) blanc + peintures multiples	27/10/2017	BEDEL Gaetan
LOCALISATION		RESULTAT	
Plafond		Amiante non détecté

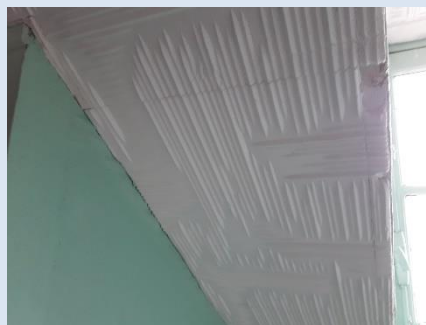
PRELEVEMENT : 301PAC0001P004			
NOM DU CLIENT	NUMERO DU DOSSIER	PIECE OU LOCAL	
OPH77	301PAC0001 27/10/2017	Dégagement	
ELEMENT	DESCRIPTIF DU LABORATOIRE	DATE DE PRELEVEMENT	NOM DE L'OPERATEUR
Dalle de polystyrènes	Polystyrène expansé (billes) blanc + peintures multiples	27/10/2017	BEDEL Gaetan
LOCALISATION		RESULTAT	
Plafond		Amiante non détecté

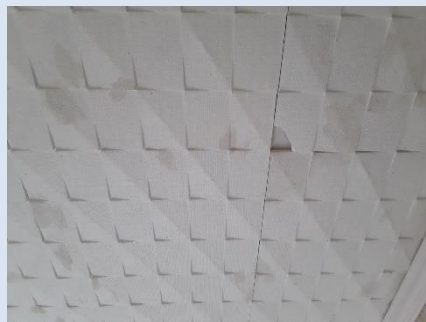
PRELEVEMENT : 301PAC0001P005			
NOM DU CLIENT	NUMERO DU DOSSIER	PIECE OU LOCAL	
OPH77	301PAC0001 27/10/2017	Séjour	
ELEMENT	DESCRIPTIF DU LABORATOIRE	DATE DE PRELEVEMENT	NOM DE L'OPERATEUR
Dalle de polystyrènes	Polystyrène expansé (billes) blanc + colle polymère jaune non séparable + peinture en faible quantité non séparable	27/10/2017	BEDEL Gaetan
LOCALISATION		RESULTAT	
Plafond		Amiante non détecté

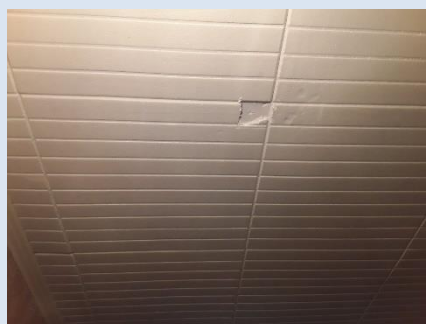
PRELEVEMENT : 301PAC0001P006			
NOM DU CLIENT	NUMERO DU DOSSIER	PIECE OU LOCAL	
OPH77	301PAC0001 27/10/2017	Chambre 1	
ELEMENT	DESCRIPTIF DU LABORATOIRE	DATE DE PRELEVEMENT	NOM DE L'OPERATEUR
Dalle de polystyrènes	Polystyrène expansé (billes) blanc + colle blanche non séparable + peinture non séparable	27/10/2017	BEDEL Gaetan
LOCALISATION		RESULTAT	
Plafond		Amiante non détecté

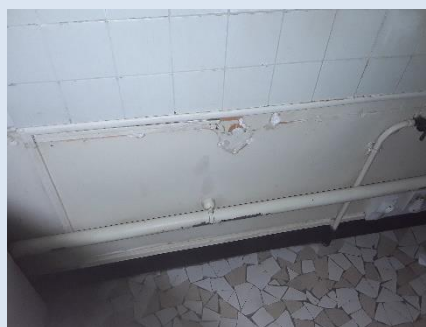
PRELEVEMENT : 301PAC0001P008			
NOM DU CLIENT	NUMERO DU DOSSIER		PIECE OU LOCAL
OPH77	301PAC0001 27/10/2017		Cuisine
ELEMENT	DESCRIPTIF DU LABORATOIRE	DATE DE PRELEVEMENT	NOM DE L'OPERATEUR
Enduit béton	Enduit plâtreux blanc en vrac + peintures multiples non séparable	27/10/2017	BEDEL Gaetan
LOCALISATION		RESULTAT	
Mur B		Amiante non détecté

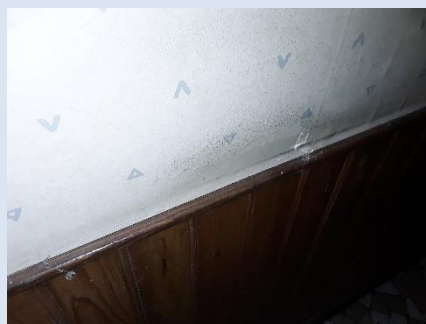
PRELEVEMENT : 301PAC0001P009			
NOM DU CLIENT	NUMERO DU DOSSIER		PIECE OU LOCAL
OPH77	301PAC0001 27/10/2017		WC
ELEMENT	DESCRIPTIF DU LABORATOIRE	DATE DE PRELEVEMENT	NOM DE L'OPERATEUR
Enduit plaque de plâtre	Enduit plâtreux blanc en vrac + peinture non séparable	27/10/2017	BEDEL Gaetan
LOCALISATION		RESULTAT	
Mur A		Amiante non détecté

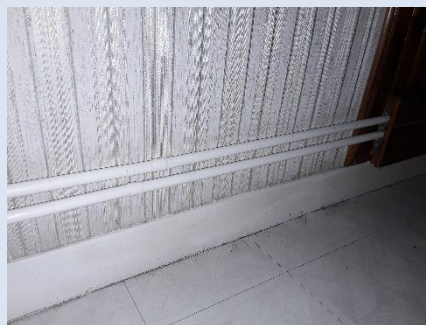
PRELEVEMENT : 301PAC0001P010			
NOM DU CLIENT	NUMERO DU DOSSIER	PIECE OU LOCAL	
OPH77	301PAC0001 27/10/2017	Séjour	
ELEMENT	DESCRIPTIF DU LABORATOIRE	DATE DE PRELEVEMENT	NOM DE L'OPERATEUR
Enduit béton	Enduit plâtreux blanc en vrac + bois non séparable	27/10/2017	BEDEL Gaetan
LOCALISATION		RESULTAT	
Mur A		Amiante non détecté

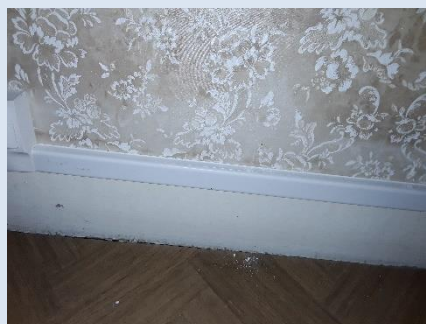
PRELEVEMENT : 301PAC0001P011			
NOM DU CLIENT	NUMERO DU DOSSIER	PIECE OU LOCAL	
OPH77	301PAC0001 27/10/2017	Chambre 1	
ELEMENT	DESCRIPTIF DU LABORATOIRE	DATE DE PRELEVEMENT	NOM DE L'OPERATEUR
Enduit / Peinture plaque de plâtre	Enduit plâtreux blanc en vrac + peinture non séparable + papier non séparable	27/10/2017	BEDEL Gaetan
LOCALISATION		RESULTAT	
Mur A		Amiante non détecté
