Rapport de mission de repérage des matériaux et produits contenant de l'amiante avant  
réalisation de travaux

R. 4412-97 modifié par le décret 2012-639 du 4 mai 2012  
Norme NF X 46-020

12 RUE DU MERISIER APT 9

RAPPORT N° :	301PAN0001	Laboratoire d'Analyses :	ITGA
Repérage réalisé le :	08/09/2017	Adresse laboratoire :	3 RUE ARMAND HERPIN LACROIX - CS 46537 35065 RENNES CEDEX
Accompagnateur :		Numéro d'accréditation :	1-5967
Par :	Mickaël JULIEN	Organisme d'assurance professionnelle :	ALLIANZ
N° certificat :	CPDI 4129	Adresse assurance :	Direction Opérations Entreprises 5C Esplanade Charles de Gaulle 33081 BORDEAUX CEDEX
Date d'obtention :	01/01/2017	N° de contrat d'assurance :	55897385
Organisme certificateur	I.CERT Parc Edonia - Bâtiment G - Rue de la Terre Victoria - 35760 SAINT-GREGOIRE	Date de validité :	31/12/2017

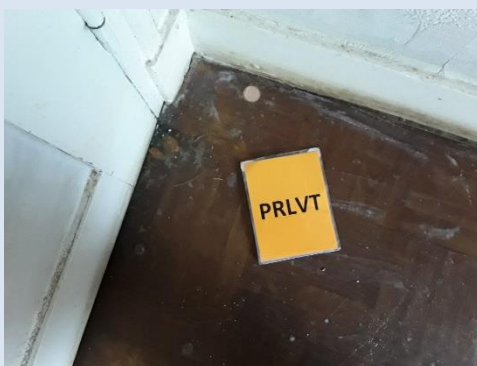
PRELEVEMENT : 301PAN0001P004		
NOM DU CLIENT	NUMERO DU DOSSIER	PIECE OU LOCAL
OPH77	301PAN0001 08/09/2017	Cuisine
MATERIAU	DATE DE PRELEVEMENT	NOM DE L'OPERATEUR
Colle beige + couche plâtrée blanche non séparable + carrelage	08/09/2017	JULIEN Mickaël
LOCALISATION	RESULTAT	
Mur B	Amiante non détecté

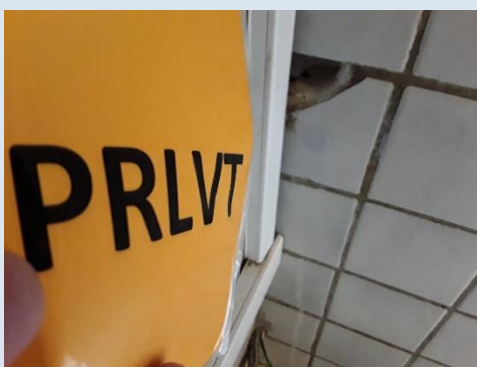
PRELEVEMENT : 301PAN0001P005		
NOM DU CLIENT	NUMERO DU DOSSIER	PIECE OU LOCAL
OPH77	301PAN0001 08/09/2017	Cuisine
MATERIAU	DATE DE PRELEVEMENT	NOM DE L'OPERATEUR
Enduit plâtreux blanc en vrac + peintures multiples non séparable	08/09/2017	JULIEN Mickaël
LOCALISATION	RESULTAT	
Mur B	Amiante non détecté

Commande	301PAN0001
Dossier client	301PAN0001 - 12 RUE DU MERISIER APT 9 77430 CHAMPAGNE SUR SEINE
Echantillon	301PAN0001P005 / LOGEMENTS COLLECTIFS - Murs et Plafonds - Ensemble des pièces humides - Enduit Peinture / Cuisine Mur B Plâtre
Description ITGA	Enduit plâtreux blanc en vrac / Peintures multiples

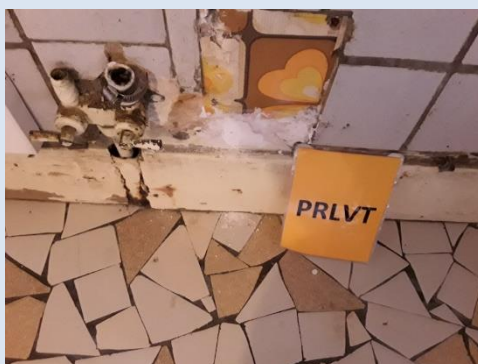
PRELEVEMENT : 301PAN0001P006		
NOM DU CLIENT	NUMERO DU DOSSIER	PIECE OU LOCAL
OPH77	301PAN0001 08/09/2017	Cuisine
MATERIAU	DATE DE PRELEVEMENT	NOM DE L'OPERATEUR
Enduit plâtreux blanc en vrac + papier peint non séparable + peinture non séparable	08/09/2017	JULIEN Mickaël
LOCALISATION	RESULTAT	
Mur D	Amiante non détecté

Commande	301PAN0001
Dossier client	301PAN0001 - 12 RUE DU MERISIER APT 9 77430 CHAMPAGNE SUR SEINE
Echantillon	301PAN0001P006 / LOGEMENTS COLLECTIFS - Murs et Plafonds - Ensemble des pièces humides - Enduit Peinture / Cuisine Mur D Enduit
Description ITGA	Enduit plâtreux blanc en vrac / Papier peint / Peinture

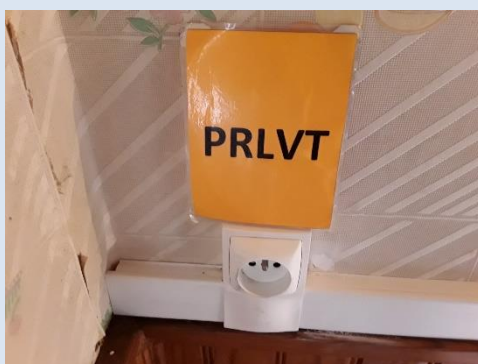
PRELEVEMENT : 301PAN0001P007		
NOM DU CLIENT	NUMERO DU DOSSIER	PIECE OU LOCAL
OPH77	301PAN0001 08/09/2017	WC
MATERIAU	DATE DE PRELEVEMENT	NOM DE L'OPERATEUR
Enduit plâtreux blanc en vrac + peinture non séparable + papier non séparable	08/09/2017	JULIEN Mickaël
LOCALISATION	RESULTAT	
Plafond	Amiante non détecté

Commande	301PAN0001
Dossier client	301PAN0001 - 12 RUE DU MERISIER APT 9 77430 CHAMPAGNE SUR SEINE
Echantillon	301PAN0001P007 / LOGEMENTS COLLECTIFS - Murs et Plafonds - Ensemble des pièces humides - Enduit Peinture / WC Plafond Enduit béton
Description ITGA	Enduit plâtreux blanc en vrac / Peinture / Papier

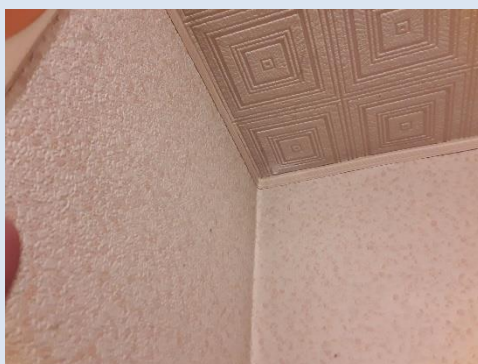
PRELEVEMENT : 301PAN0001P008		
NOM DU CLIENT	NUMERO DU DOSSIER	PIECE OU LOCAL
OPH77	301PAN0001 08/09/2017	Entrée
MATERIAU	DATE DE PRELEVEMENT	NOM DE L'OPERATEUR
Enduit plâtreux blanc en vrac + peinture non séparable + papier non séparable	08/09/2017	JULIEN Mickaël
LOCALISATION	RESULTAT	
Plafond	Amiante non détecté

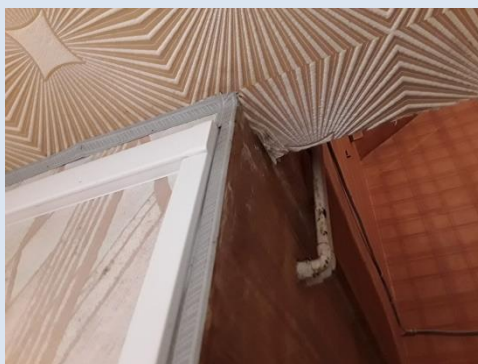
PRELEVEMENT : 301PAN0001P009		
NOM DU CLIENT	NUMERO DU DOSSIER	PIECE OU LOCAL
OPH77	301PAN0001 08/09/2017	Séjour
MATERIAU	DATE DE PRELEVEMENT	NOM DE L'OPERATEUR
Enduit plâtreux blanc en vrac + peinture non séparable	08/09/2017	JULIEN Mickaël
LOCALISATION	RESULTAT	
Mur B	Amiante non détecté

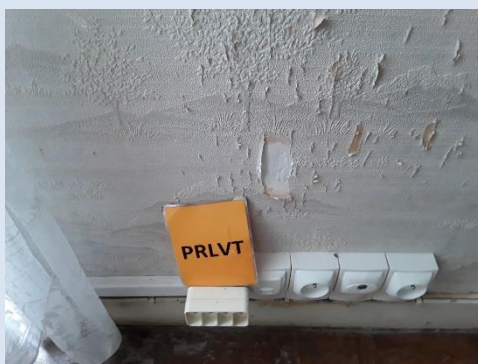
PRELEVEMENT : 301PAN0001P010		
NOM DU CLIENT	NUMERO DU DOSSIER	PIECE OU LOCAL
OPH77	301PAN0001 08/09/2017	Séjour
MATERIAU	DATE DE PRELEVEMENT	NOM DE L'OPERATEUR
Enduit plâtreux blanc en vrac + papier peint non séparable	08/09/2017	JULIEN Mickaël
LOCALISATION	RESULTAT	
Mur A	Amiante non détecté

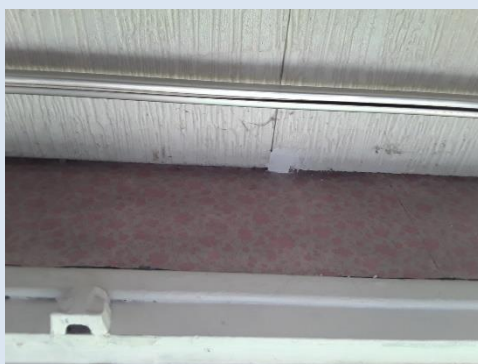
PRELEVEMENT : 301PAN0001P014		
NOM DU CLIENT	NUMERO DU DOSSIER	PIECE OU LOCAL
OPH77	301PAN0001 08/09/2017	Palier
MATERIAU	DATE DE PRELEVEMENT	NOM DE L'OPERATEUR
Enduit plâtreux blanc en vrac + peinture non séparable	08/09/2017	JULIEN Mickaël
LOCALISATION	RESULTAT	
Plafond	Amiante non détecté

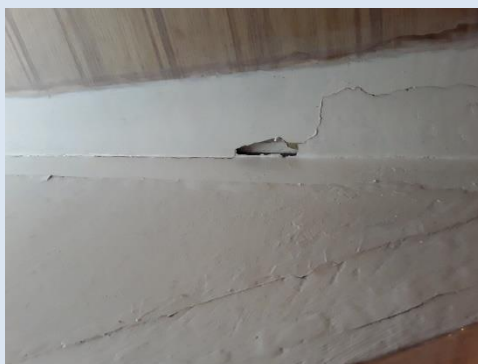
PRELEVEMENT : 301PAN0001P015		
NOM DU CLIENT	NUMERO DU DOSSIER	PIECE OU LOCAL
OPH77	301PAN0001 08/09/2017	Salle de bains
MATERIAU	DATE DE PRELEVEMENT	NOM DE L'OPERATEUR
Enduit plâtreux blanc en vrac + peintures multiples non séparable	08/09/2017	JULIEN Mickaël
LOCALISATION	RESULTAT	
Plafond	Amiante non détecté

Commande	301PAN0001
Dossier client	301PAN0001 - 12 RUE DU MERISIER APT 9 77430 CHAMPAGNE SUR SEINE
Echantillon	301PAN0001P015 / LOGEMENTS COLLECTIFS - Murs et Plafonds - Ensemble des pièces humides - Enduit Peinture / Salle de bains Plafond Plâtre
Description ITGA	Enduit plâtreux blanc en vrac / Peintures multiples

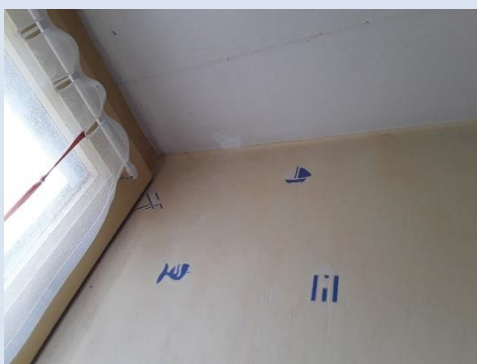
PRELEVEMENT : 301PAN0001P016		
NOM DU CLIENT	NUMERO DU DOSSIER	PIECE OU LOCAL
OPH77	301PAN0001 08/09/2017	Salle de bains
MATERIAU	DATE DE PRELEVEMENT	NOM DE L'OPERATEUR
Colle beige + carrelage	08/09/2017	JULIEN Mickaël
LOCALISATION	RESULTAT	
Mur A	Amiante non détecté
