Rapport de mission de repérage des matériaux et produits contenant de l'amiante avant réalisation de travaux

4 RUE ETIENNE CHAINE

77430 CHAMPAGNE SUR SEINE

RAPPORT N° :	301PAT0001	Laboratoire d'Analyses :	ITGA
Repérage réalisé le :	21/06/2018	Adresse laboratoire :	3 RUE ARMAND HERPIN LACROIX - CS 46537 35065 RENNES CEDEX
Accompagnateur :		Numéro d'accréditation :	1-5967
Par :	Alain LEITE LOPES	Organisme d'assurance professionnelle :	AXA France
N° certificat :	CPDI4715	Adresse assurance :	313 Terrasses de l'Arche 92727 NANTERRE CEDEX
Date d'obtention :	17/01/2018	N° de contrat d'assurance :	10063271004
Organisme certificateur	I.Cert Parc EDONIA - Bâtiment G - Rue de la Terre Victoria - 35760 Saint-Grégoire	Date de validité :	31/12/2018

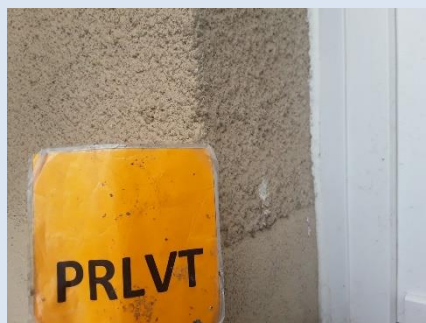
EMPLACEMENT

PRELEVEMENT : 301PAT0001P001			
NOM DU CLIENT	NUMERO DU DOSSIER		PIECE OU LOCAL
OPH77	301PAT0001 21/06/2018		Entrée
ELEMENT	DESCRIPTIF DU LABORATOIRE	DATE DE PRELEVEMENT	NOM DE L'OPERATEUR
Béton	Matériau gris en vrac hétérogène	21/06/2018	LEITE LOPES Alain
LOCALISATION		RESULTAT	
Mur A		Amiante non détecté

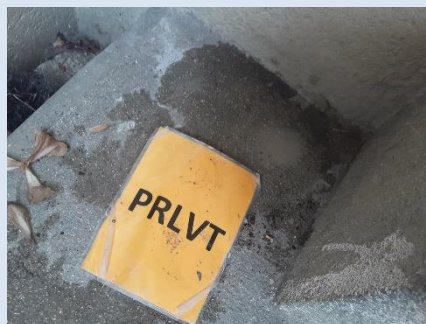
EMPLACEMENT

PRELEVEMENT : 301PAT0001P002			
NOM DU CLIENT	NUMERO DU DOSSIER		PIECE OU LOCAL
OPH77	301PAT0001 21/06/2018		Entrée
ELEMENT	DESCRIPTIF DU LABORATOIRE	DATE DE PRELEVEMENT	NOM DE L'OPERATEUR
Béton	Matériau compact gris hétérogène	21/06/2018	LEITE LOPES Alain
LOCALISATION		RESULTAT	
Sol		Amiante non détecté

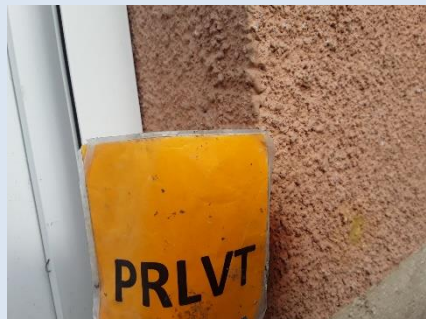
EMPLACEMENT

PRELEVEMENT : 301PAT0001P003			
NOM DU CLIENT	NUMERO DU DOSSIER	PIECE OU LOCAL	
OPH77	301PAT0001 21/06/2018	Escalier	
ELEMENT	DESCRIPTIF DU LABORATOIRE	DATE DE PRELEVEMENT	NOM DE L'OPERATEUR
Béton	Matériau gris en vrac hétérogène + peinture	21/06/2018	LEITE LOPES Alain
LOCALISATION		RESULTAT	
Mur A		Amiante non détecté
