Rapport de mission de repérage des matériaux et produits contenant de l'amiante avant réalisation de travaux

13 RUE JEAN JAURES

77430 CHAMPAGNE SUR SEINE

| RAPPORT N° : | 302LAC0001 | Laboratoire d'Analyses : | ITGA |

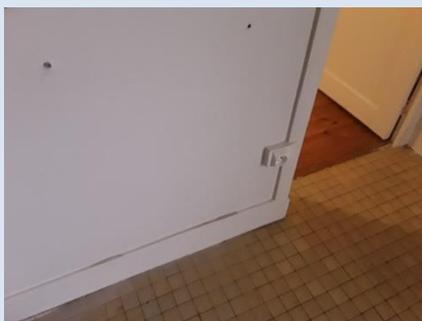
| PRELEVEMENT : 302LAC0001P001 | | | |

| PRELEVEMENT : 302LAC0001P001 | | | |
|---|--|---|---|
| Enduit / Peinture béton | Enduit plâtreux blanc en vrac + peintures multiples en faible quantité non séparable | 02/10/2018 | BEDEL Gaetan |
| Mur A | | Amiante non détecté | |

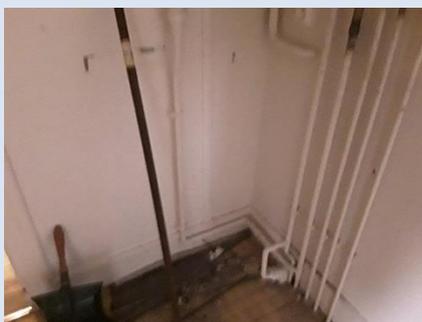
| PRELEVEMENT : 302LAC0001P002 | | | |

| PRELEVEMENT : 302LAC0001P002 | | | |
|---|---|---|---|
| Enduit / Peinture | Enduit plâtreux blanc en faible quantité en vrac + peintures multiples en faible quantité non séparable | 02/10/2018 | BEDEL Gaetan |
| Mur D | | Amiante non détecté | |
