Rapport de repérage des matériaux et produits contenant de l'amiante avant réalisation de travaux dans un immeuble bâti

15 Rue Jean Jaurès - Logement 43 - ESC AD - R+1
77430 CHAMPAGNE SUR SEINE

Date du rapport : 27/01/2020

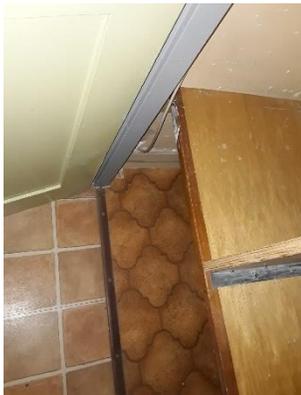
Identification : P002
Pièce et étage : Placard 2 R+1
Localisation : Sol
Parties d'ouvrages ou de composants : Autres (Revêtement souple)
Descriptif Laboratoire : Peinture en faible quantité non séparable + revêtement souple orange + colle polymère jaune en faible quantité avec poussières non séparable + bois massif en faible quantité non séparable
Résultat (justification) : Amiante non détecté (RESULTAT ANALYSE)

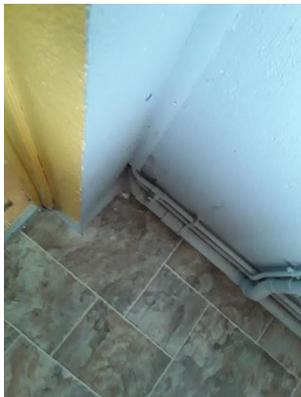
Identification : P003
Pièce et étage : Cellier R+1
Localisation : Sol
Parties d'ouvrages ou de composants : Autres (Revêtement souple)
Descriptif Laboratoire : Revêtement souple gris avec poussières
Résultat (justification) : Amiante non détecté (RESULTAT ANALYSE)

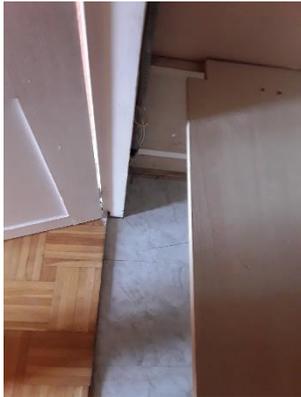
Identification : P004

Pièce et étage : Placard 3 R+1

Localisation : Sol

Parties d'ouvrages ou de composants : Autres (Dalle de sol)

Descriptif Laboratoire : Revêtement cassant gris + colle polymère incolore en faible quantité avec poussières non séparable + peinture en faible quantité non séparable

Résultat (justification) : Amiante non détecté (RESULTAT ANALYSE)
