Rapport de mission de repérage des matériaux et produits contenant de l'amiante avant réalisation de travaux

12 RUE JEAN JAURES

77430 CHAMPAGNE SUR SEINE

RAPPORT N° :	302LAB0001	Laboratoire d'Analyses :	ITGA
Repérage réalisé le :	17/09/2018	Adresse laboratoire :	3 RUE ARMAND HERPIN LACROIX - CS 46537 35065 RENNES CEDEX
Accompagnateur :		Numéro d'accréditation :	1-5967
Par :	Alain LEITE LOPES	Organisme d'assurance professionnelle :	AXA France
N° certificat :	CPDI4715	Adresse assurance :	313 Terrasses de l'Arche 92727 NANTERRE CEDEX
Date d'obtention :	17/01/2018	N° de contrat d'assurance :	10063271004
Organisme certificateur	I.Cert Parc EDONIA - Bâtiment G - Rue de la Terre Victoria - 35760 Saint-Grégoire	Date de validité :	31/12/2018

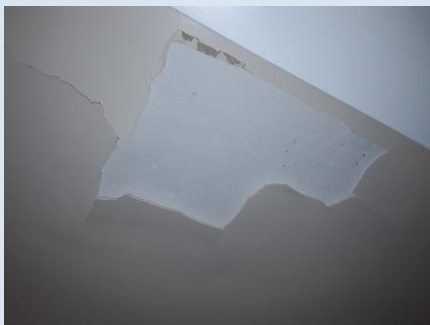
PRELEVEMENT : 302LAB0001P001			
NOM DU CLIENT	NUMERO DU DOSSIER	PIECE OU LOCAL	
OPH77	302LAB0001 17/09/2018	Cuisine	
ELEMENT	DESCRIPTIF DU LABORATOIRE	DATE DE PRELEVEMENT	NOM DE L'OPERATEUR
Enduit / Peinture béton	Enduit plâtreux blanc en vrac + peintures multiples non séparable + carton non séparable	17/09/2018	LEITE LOPES Alain
LOCALISATION		RESULTAT	
Plafond		Amiante non détecté	
EMPLACEMENT

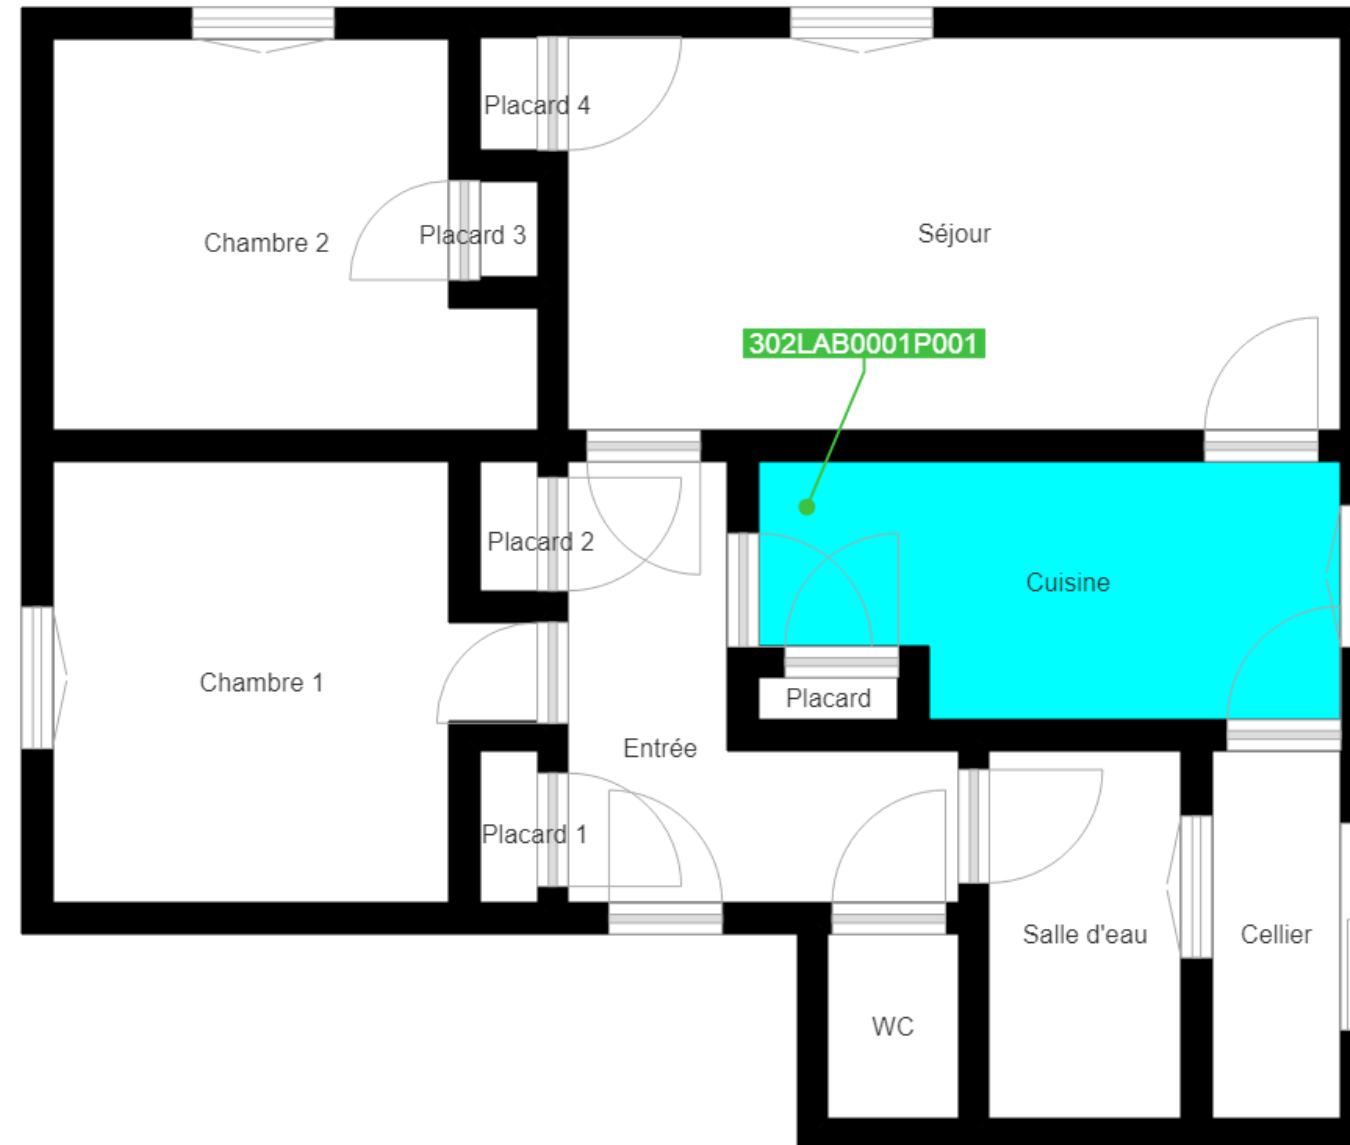
- Prélèvements de sol amiantés
- Prélèvements de sol non amiantés
- Prélèvements de plafonds amiantés
- Prélèvements de plafonds non amiantés
- Prélèvements de murs amiantés
- Prélèvements de murs non amiantés
- X Autres types de prélèvements amiantés
- X Autres types de prélèvements non amiantés
- /// Sol amianté
- /// Plafond amianté
- /// Sol et Plafond amiantés
