Rapport de repérage des matériaux et produits contenant de l'amiante avant réalisation de travaux dans un immeuble bâti

(Arrêté du 16 Juillet 2019 et Norme NF X 46-020 : Août 2017)

34 Rue Georges Clémenceau - Logement 102 - ESC AG - RC
77430 CHAMPAGNE SUR SEINE

Date du rapport : 27/01/2020

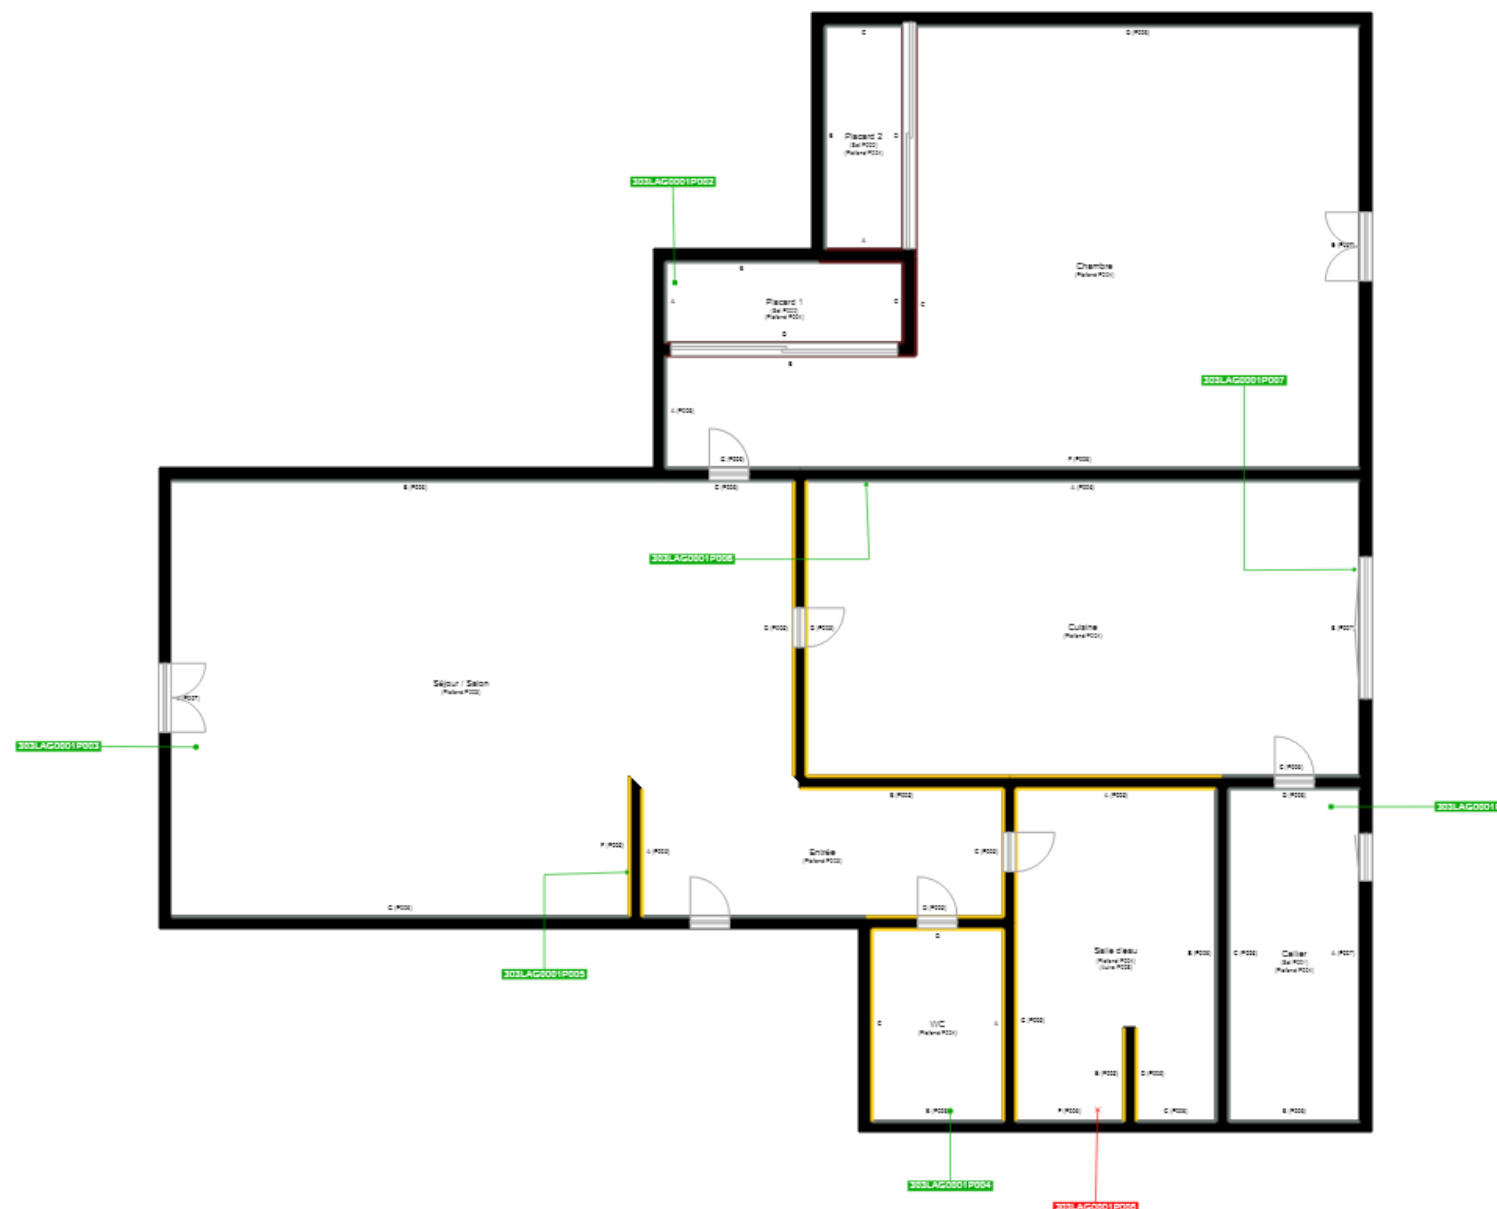
- Prélèvement de sol amianté
- Prélèvement de sol non amianté
- Prélèvement de plafond amianté
- Prélèvement de plafond non amianté
- Prélèvement de mur amianté
- Prélèvement de mur non amianté
- Autre type de prélèvement amianté
- Autre type de prélèvement non amianté
- Sols amiantés
- Plafonds amiantés
- Sols et plafonds amiantés
