## Rapport de mission de repérage des matériaux et produits contenant de l'amiante avant réalisation de travaux

10 RUE AMPERE

77430 CHAMPAGNE SUR SEINE

RAPPORT N° :	305LAA0101	Laboratoire d'Analyses :	ITGA
Repérage réalisé le :	15/04/2019	Adresse laboratoire :	3 RUE ARMAND HERPIN LACROIX - CS 46537 35065 RENNES CEDEX
Accompagnateur :		Numéro d'accréditation :	1-5967
Par :	Tristan BRUNOT	Organisme d'assurance professionnelle :	AXA France
N° certificat :	CPDI 3541	Adresse assurance :	313 Terrasses de l'Arche 92727 NANTERRE CEDEX
Date d'obtention :	27/12/2017	N° de contrat d'assurance :	10158549604
Organisme certificateur	I.CERT PARC EDONIA - BAT G - RUE DE LA TERRE VICTORIA - 35760 SAINT GREGOIRE	Date de validité :	31/12/2019

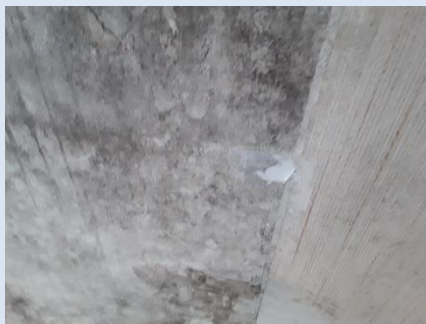
### EMPLACEMENT

PRELEVEMENT : 305LAA0101P001			
NOM DU CLIENT	NUMERO DU DOSSIER		PIECE OU LOCAL
OPH77	305LAA0101 15/04/2019		Séjour (RC)
ELEMENT	DESCRIPTIF DU LABORATOIRE	DATE DE PRELEVEMENT	NOM DE L'OPERATEUR
Enduit / Peinture béton	Enduit plâtreux blanc en vrac + peinture non séparable	15/04/2019	BRUNOT Tristan
LOCALISATION		RESULTAT	
Mur A		Amiante non détecté

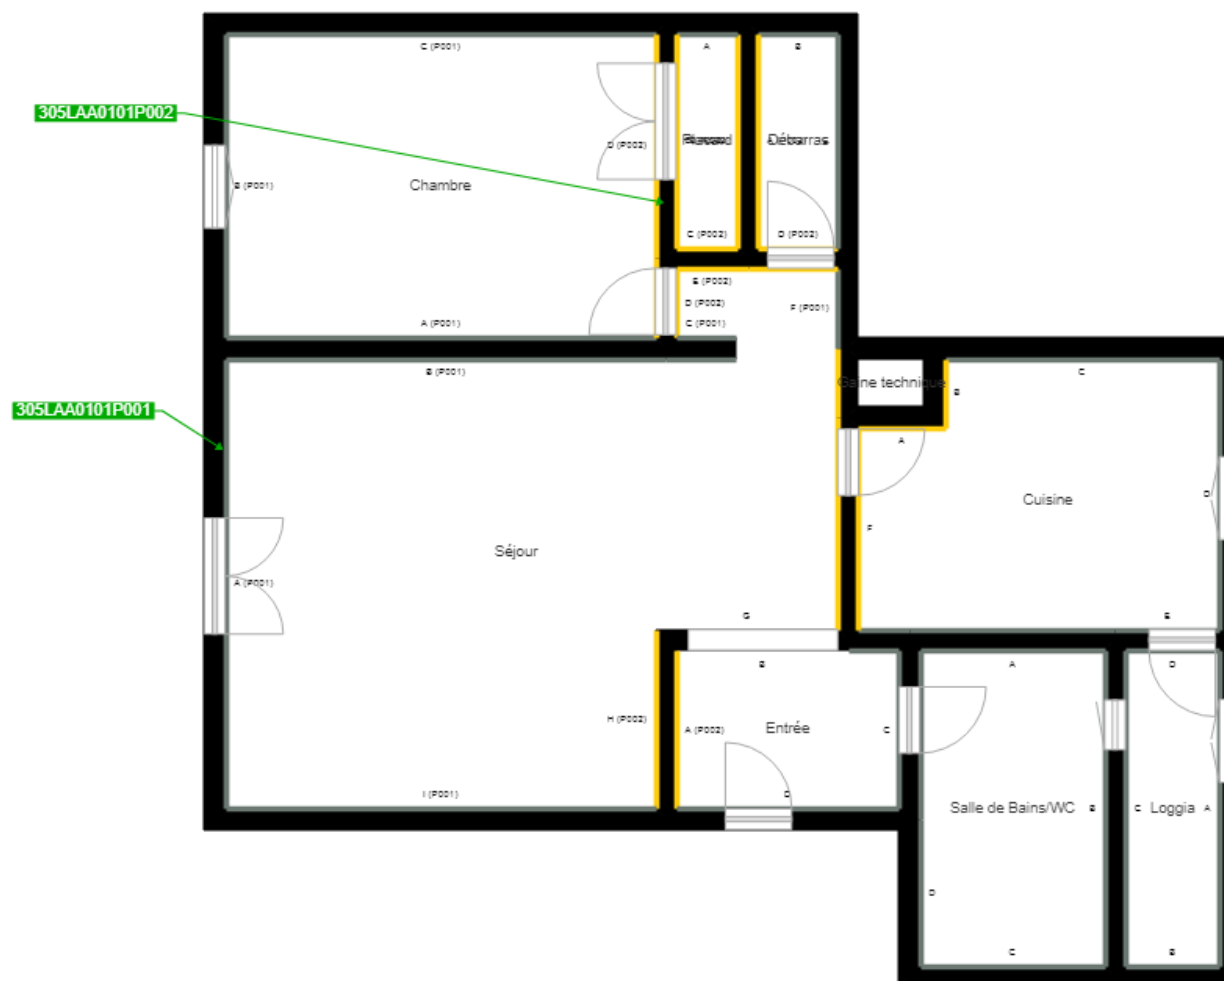
Cloisons Plaques de plâtre
	Murs Bois
	Murs Brique
	Murs périphériques / Plaques de plâtre
	Murs carreaux de plâtre
	Murs Béton / Enduit
	Murs porteurs et/ou mur de refend / Plaques de plâtre
	Murs périphériques / Doublage (plaque de plâtre + isolant)
	Torchis
	Murs Brique / Enduit
	Murs Brique plâtrière
	Murs Pierre
	Murs Machefer

- Murs amiantés
- Prélèvements de sol amianté
- Prélèvements de sol non amiantés
- Prélèvements de plafond amiantés
- Prélèvements de plafond non amiantés
- Prélèvements de mur amiantés
- Prélèvements de mur non amiantés
- Autres types de prélèvements amiantés
- Autres types de prélèvements non amiantés
- Sols amiantés
- Plafonds amiantés
- Sols et plafonds amiantés
- Conduits amiantés
- Conduits non amiantés
