Rapport de mission de repérage des matériaux et produits contenant de l'amiante avant réalisation de travaux

2 RUE AMPERE

MODULE 305LAA0401
77430 CHAMPAGNE SUR SEINE

RAPPORT N° :	305LAA0401	Laboratoire d'Analyses :	
Repérage réalisé le :	26/03/2019	Adresse laboratoire :	
Accompagnateur :		Numéro d'accréditation :	
Par :	Ronald FRANCHINARD	Organisme d'assurance professionnelle :	AXA France
N° certificat :		Adresse assurance :	313 Terrasses de l'Arche 92727 NANTERRE CEDEX
Date d'obtention :		N° de contrat d'assurance :	10158549604
Organisme certificateur		Date de validité :	31/12/2019

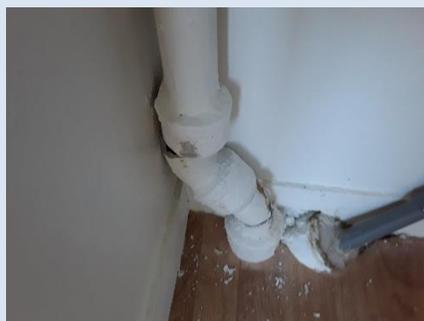
PIECE	ETAGE	ELEMENTS	DESCRIPTIF LABORATOIRE	Echantillon	REPERAGE	ETAT	RESULTAT	METHODE
Salle d'eau	RC	Conduit Amiante ciment		305LAA0401P001	Chutes EU / EV	DEGRADATION PARTIELLE	Amiante détectée	JP

PRELEVEMENT : 305LAA0401P001			
NOM DU CLIENT	NUMERO DU DOSSIER		PIECE OU LOCAL
OPH77	305LAA0401 26/03/2019		Salle d'eau (RC)
ELEMENT	DESCRIPTIF DU LABORATOIRE	DATE DE PRELEVEMENT	NOM DE L'OPERATEUR
Conduit Amiante ciment		26/03/2019	FRANCHINARD Ronald
LOCALISATION		RESULTAT	
Chutes EU / EV		Amiante détectée

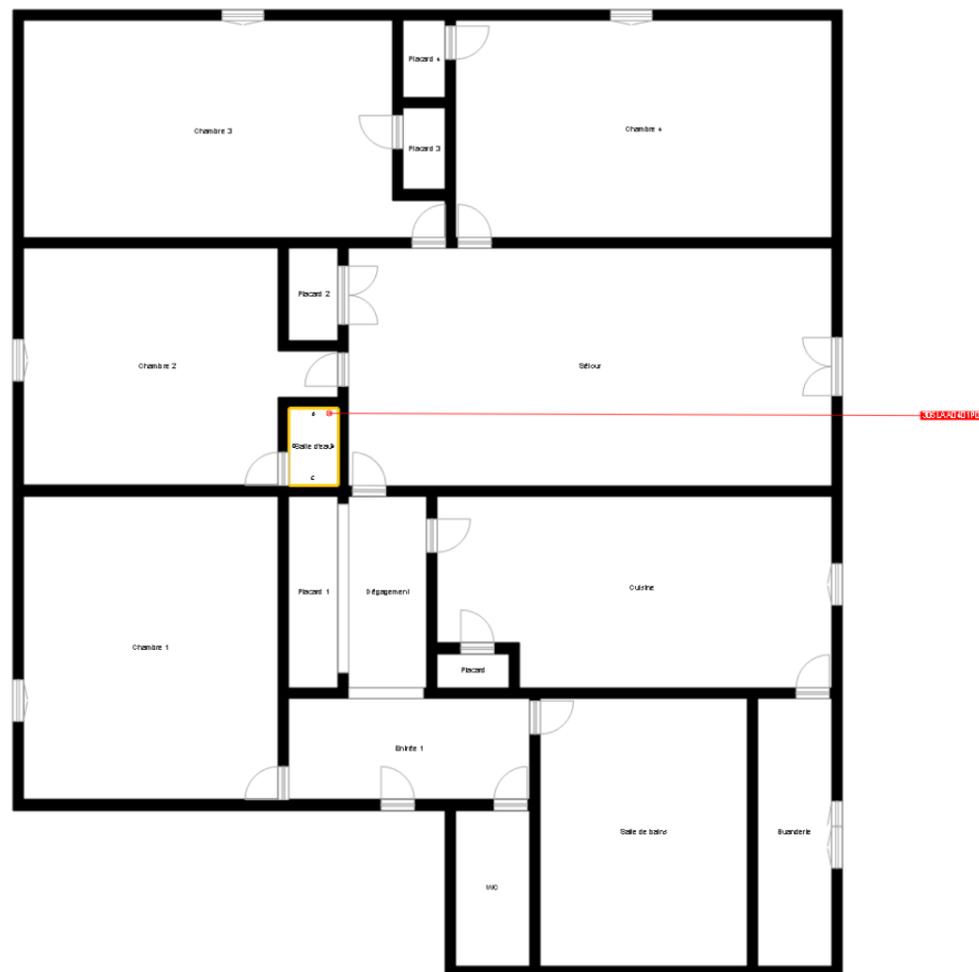
Cloisons Plaques de plâtre
	Murs Bois
	Murs Brique
	Murs périphériques / Plaques de plâtre
	Murs carreaux de plâtre
	Murs Béton / Enduit
	Murs porteurs et/ou mur de refend / Plaques de plâtre
	Murs périphériques / Doublage (plaque de plâtre + isolant)
	Torchis
	Murs Brique / Enduit
	Murs Brique plâtrière
	Murs Pierre
	Murs Machefer

Murs amiantés
	Prélèvements de sol amianté
	Prélèvements de sol non amiantés
	Prélèvements de plafond amiantés
	Prélèvements de plafond non amiantés
	Prélèvements de mur amiantés
	Prélèvements de mur non amiantés
	Autres types de prélèvements amiantés
	Autres types de prélèvements non amiantés
	Sols amiantés
	Plafonds amiantés
	Sols et plafonds amiantés
	Conduits amiantés
	Conduits non amiantés
