DIAGNOSTIC AMIANTE AVANT TRAVAUX

Numéro de dossier : N°306LAC0001.
Date du repérage : 09/01/2017

Adresse : **1 Impasse Volta**

Remplacement baignoire par bac à douche et raccord de carrelage.

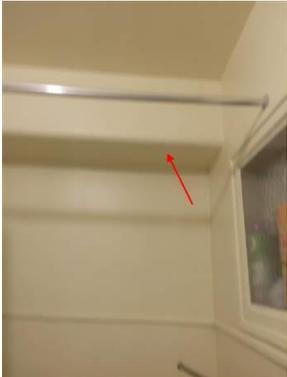
Localisation	Identifiant + Description	Conclusion (justification)	Etat de conservation et préconisations	Photo
Salle de bain	<p>Identifiant: M006 Prélèvement: M006 Description: Conduits Composant de la construction: Conduits de fluides (air, eau, autres fluides) Partie à sonder: Conduits</p>	Présence d'amiante (sur jugement de l'opérateur)	Score EP (Z-III-RF)

**- des matériaux et produits contenant de l'amiante sur jugement de l'opérateur :
Conduits (Salle de bain)**

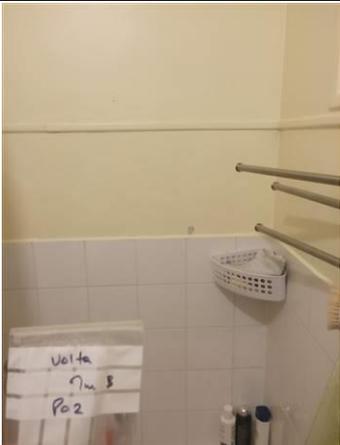
Salle de bain	<p>Identifiant: M002 Prélèvements: M002 Description: Enduits à base de plâtre ou ciment ou autres, projetés, lissés ou talochés Composant de la construction: 3. Parois verticales intérieures - Mur et cloisons «en dur» Partie à sonder: Enduits à base de plâtre ou ciment ou autres, projetés, lissés ou talochés</p>

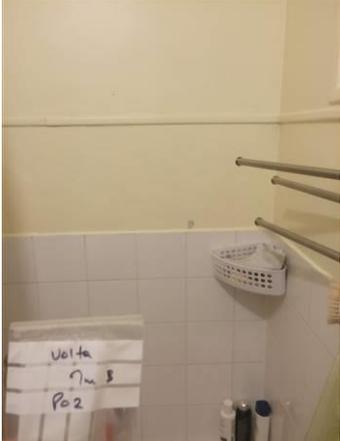
<p>Salle de bain</p>	<p><u>Identifiant:</u> M002 <u>Prélèvements:</u> M002 M002 <u>Description:</u> Enduits à base de plâtre ou ciment ou autres, projetés, lissés ou talochés <u>Composant de la construction:</u> 3. Parois verticales intérieures - Mur et cloisons «en dur» <u>Partie à sonder:</u> Enduits à base de plâtre ou ciment ou autres, projetés, lissés ou talochés</p>

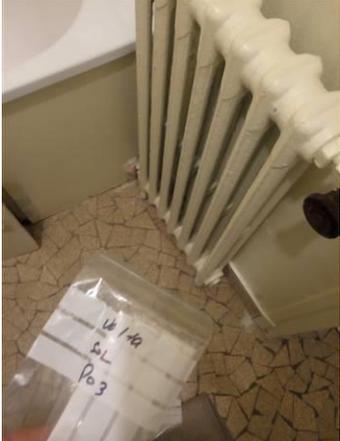
<p>Salle de bain</p>	<p><u>Identifiant:</u> M003 <u>Prélèvements:</u> M003 M003 <u>Description:</u> Colle de carrelage <u>Composant de la construction:</u> 3. Parois verticales intérieures - Mur et cloisons «en dur» <u>Partie à sonder:</u> Colle de carrelage</p>

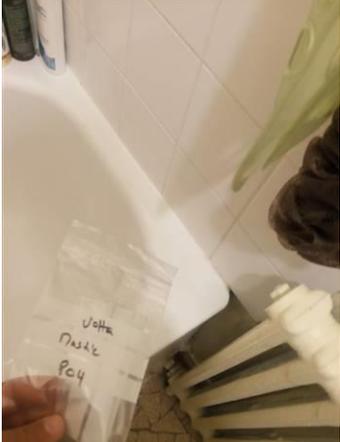
<p>Salle de bain</p>	<p><u>Identifiant:</u> M004 <u>Prélèvements:</u> M004 M004 <u>Description:</u> Mastics <u>Composant de la construction:</u> 6. Conduits, canalisations et accessoires intérieurs et extérieurs - Conduits de fluides (air, eau, vapeur, fumée, autres fluides) <u>Partie à sonder:</u> Mastics</p>

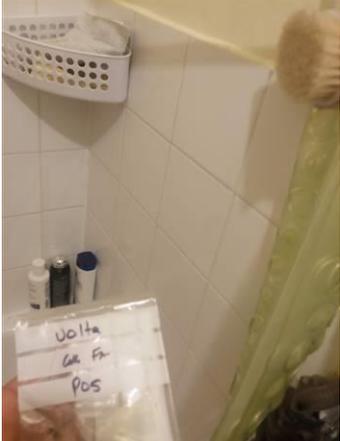
<p>Salle de bain</p>	<p><u>Identifiant:</u> M005 <u>Prélèvements:</u> M005 M005 <u>Description:</u> Colle de faïence <u>Composant de la construction:</u> 3. Parois verticales intérieures - Mur et cloisons «en dur» <u>Partie à sonder:</u> Colle de faïence</p>

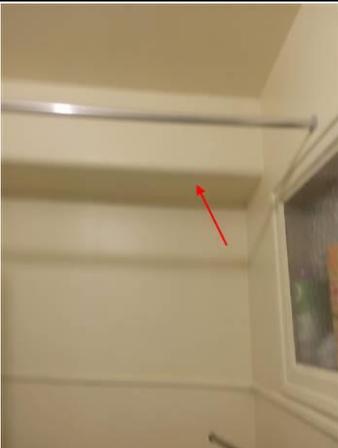
<p>Photo n° PhA001 Localisation : Salle de bain Ouvrage : Conduits de fluides (air, eau, autres fluides) Partie d'ouvrage : Conduits Description : Conduits</p>
---	---
