## Rapport de mission de repérage des matériaux et produits contenant de l'amiante avant réalisation de travaux

Norme NF X 46-020 V .2017

3 IMPASSE VOLTA

LOGEMENT 250  
77430 CHAMPAGNE SUR SEINE

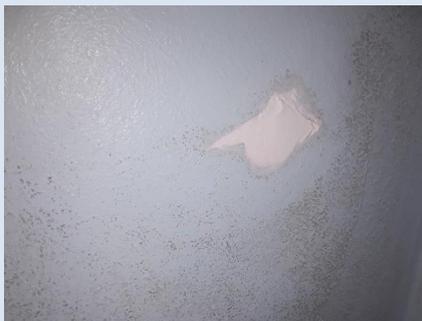
PIECE	ETAGE	ELEMENTS	DESCRIPTIF LABORATOIRE	Echantillon	REPERAGE	ETAT	RESULTAT	METHODE
WC	Rez de chaussée	Enduit / Peinture	Peintures multiples non séparable + enduit plâtreux blanc	306LAD0001.P001	Mur A	BON ETAT	Amiante non détecté	RESULTAT ANALYSE
WC	Rez de chaussée	Enduit / Peinture	Peintures multiples non séparable + enduit plâtreux blanc	306LAD0001.P001	Mur B	BON ETAT	Amiante non détecté	ZPSO
WC	Rez de chaussée	Enduit / Peinture	Peintures multiples non séparable + enduit plâtreux blanc	306LAD0001.P001	Mur C	BON ETAT	Amiante non détecté	ZPSO
WC	Rez de chaussée	Enduit / Peinture	Peintures multiples non séparable + enduit plâtreux blanc	306LAD0001.P001	Mur D	BON ETAT	Amiante non détecté	ZPSO
