Rapport de mission de repérage des matériaux et produits contenant de l'amiante avant réalisation de travaux

5 IMPASSE VOLTA LGT 261

77430 CHAMPAGNE SUR SEINE

RAPPORT N° :	306LAE0002	Laboratoire d'Analyses :	ITGA
Repérage réalisé le :	11/01/2018	Adresse laboratoire :	3 RUE ARMAND HERPIN LACROIX - CS 46537 35065 RENNES CEDEX
Accompagnateur :		Numéro d'accréditation :	1-5967
Par :	Gaetan BEDEL	Organisme d'assurance professionnelle :	ALLIANZ
N° certificat :	CPDI3869	Adresse assurance :	Direction Opérations Entreprises 5C Esplanade Charles de Gaulle 33081 BORDEAUX CEDEX
Date d'obtention :	22/04/2016	N° de contrat d'assurance :	55832566
Organisme certificateur	I.CERT PARC EDONIA - BAT G - RUE DE LA TERRE VICTORIA - 35760 SAINT GREGOIRE	Date de validité :	31/12/2018

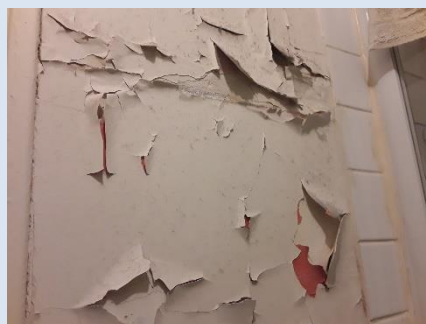
PRELEVEMENT : 306LAE0002P002			
NOM DU CLIENT	NUMERO DU DOSSIER	PIECE OU LOCAL	
OPH77	306LAE0002 11/01/2018	Salle de bains	
ELEMENT	DESCRIPTIF DU LABORATOIRE	DATE DE PRELEVEMENT	NOM DE L'OPERATEUR
Enduit / Peinture	Enduit plâtreux beige en vrac + peintures multiples non séparable	11/01/2018	BEDEL Gaetan
LOCALISATION		RESULTAT	
Mur C		Amiante non détecté

Réf. Client :	
Commande	306LAE0002-01
Dossier client	306LAE0002-01 - 5 IMPASSE VOLTA LGT 261 77430 CHAMPAGNE SUR SEINE
Echantillon	306LAE0002P002 / LOGEMENTS COLLECTIFS - - - / Salle de bains Mur C Enduit Peinture
Description ITGA	Enduit plâtreux beige en vrac / Peintures multiples

Fraction Analysée	Technique analytique et date d'analyse	Résultat	Type d'amiante	Nb de préparations
▶ Enduit plâtreux beige en vrac + peintures multiples non séparable	META le 18/01/2018	Amiante non détecté	---	1

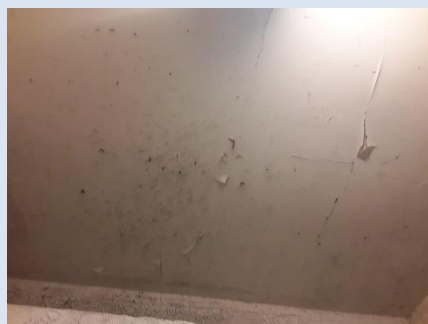
PRELEVEMENT : 306LAE0002P003			
NOM DU CLIENT	NUMERO DU DOSSIER		PIECE OU LOCAL
OPH77	306LAE0002 11/01/2018		Salle de bains
ELEMENT	DESCRIPTIF DU LABORATOIRE	DATE DE PRELEVEMENT	NOM DE L'OPERATEUR
Enduit / Peinture béton	Enduit plâtreux blanc en vrac + peintures multiples non séparable	11/01/2018	BEDEL Gaetan
LOCALISATION		RESULTAT	
Plafond		Amiante non détecté	
EMPLACEMENT

Commande	306LAE0002-01
Dossier client	306LAE0002-01 - 5 IMPASSE VOLTA LGT 261 77430 CHAMPAGNE SUR SEINE
Echantillon	306LAE0002P003 / LOGEMENTS COLLECTIFS - - - / Salle de bains Plafond Enduit Peinture béton
Description ITGA	Enduit plâtreux blanc en vrac / Peintures multiples

Fraction Analyisée	Technique analytique et date d'analyse	Résultat	Type d'amiante	Nb de préparations
▶ Enduit plâtreux blanc en vrac + peintures multiples non séparable	META le 18/01/2018	Amiante non détecté	---	1
