Rapport de Repérage Amiante Avant réalisation de travaux dans un immeuble bâti

Numéro de dossier : M9577915
Date d'intervention : 10/05/2021

307LAL0102
28 RUE FRANCIS POULENC
77430 CHAMPAGNE SUR SEINE

Pose de garde-corps de part et d'autre des 4 entrées des bâtiments 26/28/30/32.

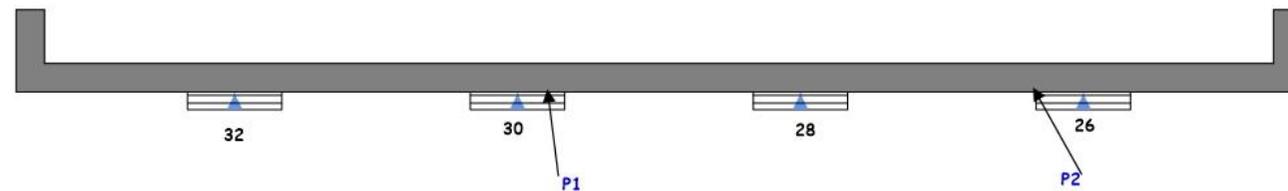
Planche de repérage des matériaux et produits amiantés
Affaire	M9577915
Opération	Lionel DA CUNHA
Site	307LAL0102
	28 RUE FRANCIS POULENC
	77430
	CHAMPAGNE SUR SEINE
Date de réalisation	22/05/2021
Matériaux et produits contenant de l'amiante	
	Surface amianté
	Linéaire / paroi amianté (type 1)
	Linéaire / paroi amianté (type 2)
	Conduit amianté
Sondages destructifs / Prélèvements	
	Prélèvement Positif
	Prélèvement négatif
	Sondage destructif
Types de murs	
	Mur Porteur
	Mur Cloison (type 1)
	Mur Cloison (type 2)
	Gaine technique
Eléments ou pièces non visités	
	Local non visitée
	Elément non visité
