RAPPORT DE REPERAGE DES MATERIAUX ET PRODUITS DE LA LISTE A A INTEGRER AU DOSSIER AMIANTE - PARTIES PRIVATIVES

PROGRAMME 308LAI0002

2 IMPASSE NICEPHORE PIEPCE

77430 CHAMPAGNE SUR SEINE

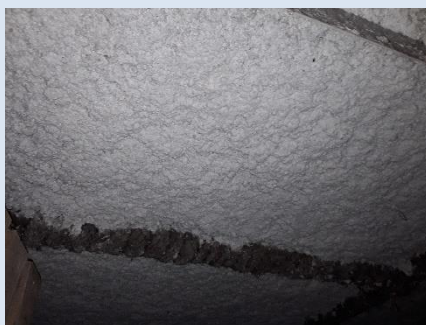
PRELEVEMENT : 308LAI0002P008			
NOM DU CLIENT	NUMERO DU DOSSIER		PIECE OU LOCAL
OPH77	308LAI0002 23/04/2018		Caves
ELEMENT	DESCRIPTIF DU LABORATOIRE	DATE DE PRELEVEMENT	NOM DE L'OPERATEUR
Flocage	Matériau cotonneux blanc	23/04/2018	BEDEL Gaetan
LOCALISATION		RESULTAT	
Plafond		Amiante non détecté

PIECE	ETAGE	ELEMENT A PRELEVER	DESCRIPTIF LABORATOIRE	Echantillon	REPERAGE	ETAT	RESULTAT	METHODE
Caves		Flocage	Matériau cotonneux blanc	308LAI0002 P008	Plafond	BON ETAT	Amiante non détecté	RESULTAT ANALYSE
Caves		Calorifugeage	Matériau fibreux multicolore	308LAI0002 P009	Plafond	BON ETAT	Amiante non détecté	RESULTAT ANALYSE
Caves		Flocage	Matériau cotonneux blanc	308LAI0002 P008	Plafond	BON ETAT	Amiante non détecté	ZSO
Caves		Calorifugeage	Matériau fibreux multicolore	308LAI0002 P009	Plafond	BON ETAT	Amiante non détecté	ZSO
