## Rapport de mission de repérage des matériaux et produits contenant de l'amiante avant réalisation de travaux

R. 4412-97 modifié par le décret 2012-639 du 4 mai 2012  
Norme NF X 46-020

34 RUE DE L'AQUEDUC

77430 CHAMPAGNE SUR SEINE

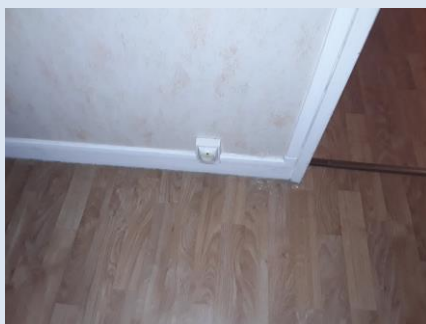
PRELEVEMENT : 308LAA0002P001			
NOM DU CLIENT	NUMERO DU DOSSIER		PIECE OU LOCAL
OPH77	308LAA0002 17/07/2018		Chambre 2
ELEMENT	DESCRIPTIF DU LABORATOIRE	DATE DE PRELEVEMENT	NOM DE L'OPERATEUR
Enduit / Peinture béton	Enduit plâtreux blanc en vrac + peinture non séparable	17/07/2018	BEDEL Gaetan
LOCALISATION		RESULTAT	
Mur D		Amiante non détecté

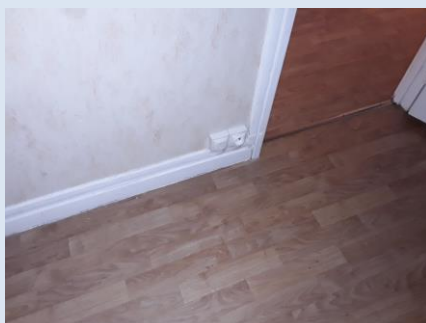
PRELEVEMENT : 308LAA0002P002			
NOM DU CLIENT	NUMERO DU DOSSIER		PIECE OU LOCAL
OPH77	308LAA0002 17/07/2018		Chambre 3
ELEMENT	DESCRIPTIF DU LABORATOIRE	DATE DE PRELEVEMENT	NOM DE L'OPERATEUR
Enduit / Peinture	Enduit plâtreux blanc en vrac + peinture en faible quantité non séparable	17/07/2018	BEDEL Gaetan
LOCALISATION		RESULTAT	
Mur D		Amiante non détecté

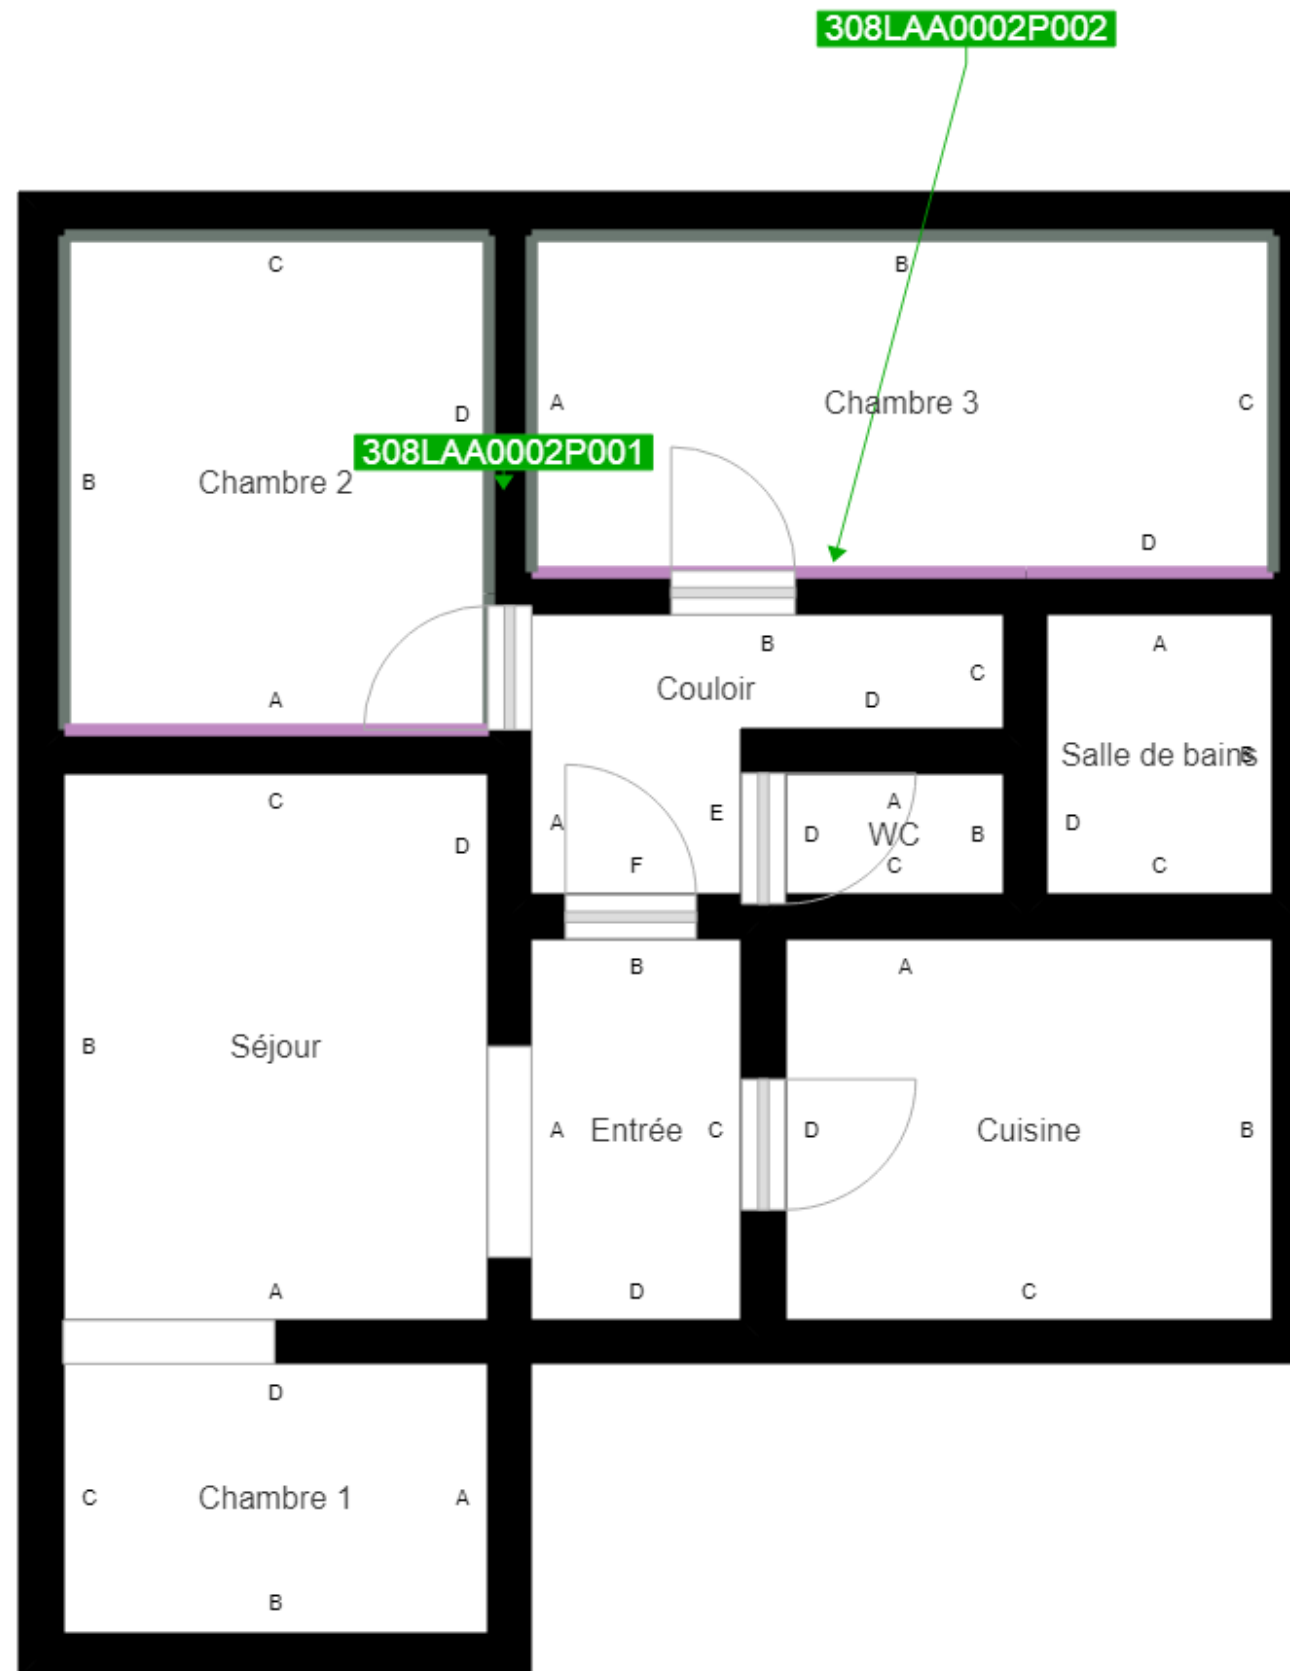
Murs périphériques / Plaques de plâtre
 	Murs Bois
 	Murs Brique
 	Murs Béton brut
 	Cloisons Plaques de plâtre
 	Murs carreaux de plâtre
 	Murs Béton / Enduit
 	Murs porteurs et/ou mur de refend / Plaques de plâtre
 	Murs périphériques / Doublage (plaque de plâtre + isolant)
 	Torchis
 	Murs Amiantés
 	Murs Brique / Enduit
 	Murs Brique plâtrière
 	Murs Pierre
