Rapport de mission de repérage des matériaux et produits contenant de l'amiante avant réalisation de travaux

34 RUE DE L'AQUEDUC

77430 CHAMPAGNE SUR SEINE

RAPPORT N° :	308LAA0102	Laboratoire d'Analyses :	ITGA
Repérage réalisé le :	29/01/2019	Adresse laboratoire :	3 RUE ARMAND HERPIN LACROIX - CS 46537 35065 RENNES CEDEX
Accompagnateur :		Numéro d'accréditation :	1-5967
Par :	Tristan BRUNOT	Organisme d'assurance professionnelle :	AXA France
N° certificat :	CPDI 3541	Adresse assurance :	313 Terrasses de l'Arche 92727 NANTERRE CEDEX
Date d'obtention :	27/12/2017	N° de contrat d'assurance :	10158549604
Organisme certificateur	I.CERT PARC EDONIA - BAT G - RUE DE LA TERRE VICTORIA - 35760 SAINT GREGOIRE	Date de validité :	31/12/2019

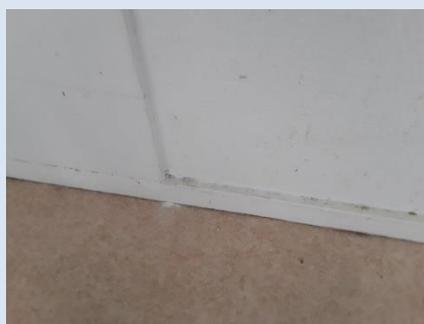
EMPLACEMENT

PRELEVEMENT : 308LAA0102P001			
NOM DU CLIENT	NUMERO DU DOSSIER		PIECE OU LOCAL
OPH77	308LAA0102 29/01/2019		Cuisine (RC)
ELEMENT	DESCRIPTIF DU LABORATOIRE	DATE DE PRELEVEMENT	NOM DE L'OPERATEUR
Enduit béton	Enduit plâtreux blanc + peinture non séparable + matériau gris en faible quantité en vrac non séparable	29/01/2019	BRUNOT Tristan
LOCALISATION		RESULTAT	
Mur B		Amiante non détecté

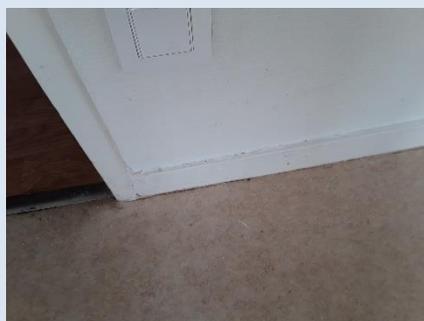
EMPLACEMENT

PRELEVEMENT : 308LAA0102P002			
NOM DU CLIENT	NUMERO DU DOSSIER		PIECE OU LOCAL
OPH77	308LAA0102 29/01/2019		Cuisine (RC)
ELEMENT	DESCRIPTIF DU LABORATOIRE	DATE DE PRELEVEMENT	NOM DE L'OPERATEUR
Enduit	Enduit plâtreux blanc + peinture non séparable	29/01/2019	BRUNOT Tristan
LOCALISATION		RESULTAT	
Mur D		Amiante non détecté

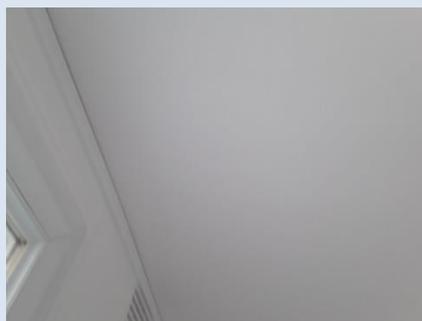
EMPLACEMENT

PRELEVEMENT : 308LAA0102P003			
NOM DU CLIENT	NUMERO DU DOSSIER	PIECE OU LOCAL	
OPH77	308LAA0102 29/01/2019	Salle de bains (RC)	
ELEMENT	DESCRIPTIF DU LABORATOIRE	DATE DE PRELEVEMENT	NOM DE L'OPERATEUR
Enduit béton	Enduit plâtreux blanc + peinture non séparable + matériau gris en faible quantité en vrac non séparable	29/01/2019	BRUNOT Tristan
LOCALISATION		RESULTAT	
Plafond		Amiante non détecté

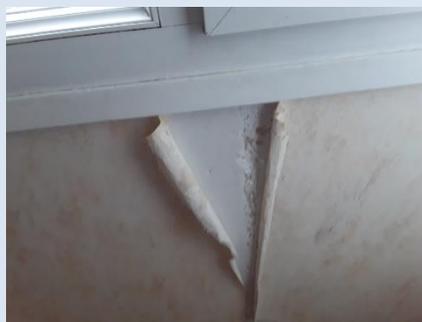
EMPLACEMENT

PRELEVEMENT : 308LAA0102P004			
NOM DU CLIENT	NUMERO DU DOSSIER	PIECE OU LOCAL	
OPH77	308LAA0102 29/01/2019	Chambre 2 (RC)	
ELEMENT	DESCRIPTIF DU LABORATOIRE	DATE DE PRELEVEMENT	NOM DE L'OPERATEUR
Enduit béton	Enduit plâtreux blanc + peinture non séparable + papier en vrac non séparable + matériau rouge en faible quantité en vrac non séparable	29/01/2019	BRUNOT Tristan
LOCALISATION		RESULTAT	
Mur C		Amiante non détecté

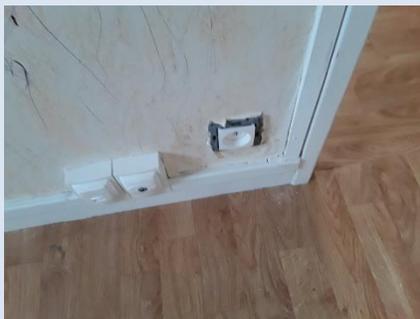
EMPLACEMENT

PRELEVEMENT : 308LAA0102P005			
NOM DU CLIENT	NUMERO DU DOSSIER	PIECE OU LOCAL	
OPH77	308LAA0102 29/01/2019	Chambre 2 (RC)	
ELEMENT	DESCRIPTIF DU LABORATOIRE	DATE DE PRELEVEMENT	NOM DE L'OPERATEUR
Enduit	Enduit plâtreux blanc + peintures multiples non séparable + papier en faible quantité en vrac non séparable	29/01/2019	BRUNOT Tristan
LOCALISATION		RESULTAT	
Mur A		Amiante non détecté

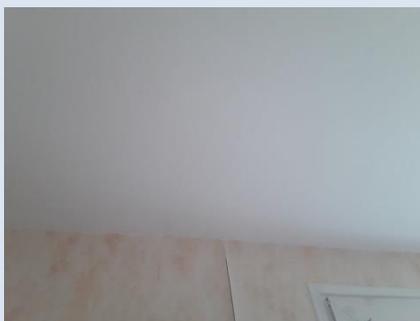
EMPLACEMENT

PRELEVEMENT : 308LAA0102P006			
NOM DU CLIENT	NUMERO DU DOSSIER	PIECE OU LOCAL	
OPH77	308LAA0102 29/01/2019	Chambre 2 (RC)	
ELEMENT	DESCRIPTIF DU LABORATOIRE	DATE DE PRELEVEMENT	NOM DE L'OPERATEUR
Enduit béton	Enduit plâtreux blanc + peinture non séparable	29/01/2019	BRUNOT Tristan
LOCALISATION		RESULTAT	
Plafond		Amiante non détecté
