Rapport de mission de repérage des matériaux et produits contenant de l'amiante avant réalisation de travaux

5 RUE PIERRE ET MARIE CURIE

77430 CHAMPAGNE SUR SEINE

RAPPORT N° :	309LAC0103	Laboratoire d'Analyses :	ITGA
Repérage réalisé le :	04/09/2018	Adresse laboratoire :	3 RUE ARMAND HERPIN LACROIX - CS 46537 35065 RENNES CEDEX
Accompagnateur :		Numéro d'accréditation :	1-5967
Par :	Gaetan BEDEL	Organisme d'assurance professionnelle :	AXA France
N° certificat :	CPDI3869	Adresse assurance :	313 Terrasses de l'Arche 92727 NANTERRE CEDEX
Date d'obtention :	22/04/2016	N° de contrat d'assurance :	10063271004
Organisme certificateur	I.CERT PARC EDONIA - BAT G - RUE DE LA TERRE VICTORIA - 35760 SAINT GREGOIRE	Date de validité :	31/12/2018

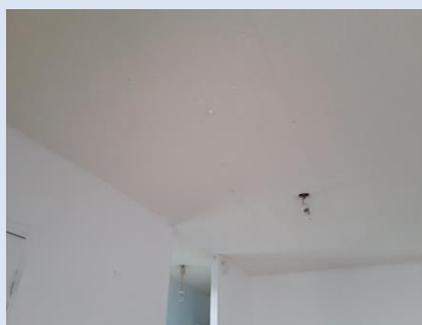
EMPLACEMENT

PRELEVEMENT : 309LAC0103P001			
NOM DU CLIENT	NUMERO DU DOSSIER	PIECE OU LOCAL	
OPH77	309LAC0103 04/09/2018	Séjour	
ELEMENT	DESCRIPTIF DU LABORATOIRE	DATE DE PRELEVEMENT	NOM DE L'OPERATEUR
Dalle de polystyrènes	Polystyrène + peinture non séparable	04/09/2018	BEDEL Gaetan
LOCALISATION		RESULTAT	
Plafond		Amiante non détecté
