## Rapport de mission de repérage des matériaux et produits contenant de l'amiante avant réalisation de travaux

5 RUE DU DOCTEUR CALMETTE

77430 CHAMPAGNE SUR SEINE

| RAPPORT N° : | 309LAF0301 | Laboratoire d'Analyses : | ITGA |

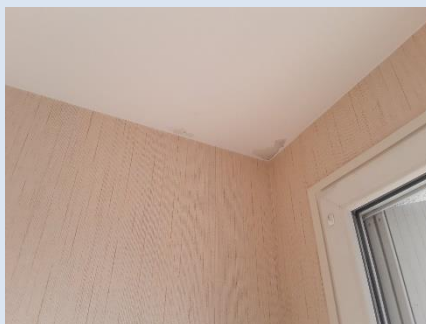
| PRELEVEMENT : 309LAF0301P001 | | | |

| PIECE | ETAGE | ELEMENTS | DESCRIPTIF LABORATOIRE | Echantillon | REPERAGE | ETAT | RESULTAT | METHODE |
|---|---|---|---|---|---|---|---|---|
| Chambre 3 | | Enduit / Peinture béton | Enduit plâtreux blanc en faible quantité en vrac non séparable + peinture non séparable | 309LAF0301P001 | Plafond | DEGRADATION PARTIELLE | Amiante non détecté | RESULTAT ANALYSE |

| PRELEVEMENT : 309LAF0301P001 | | | |
|---|---|---|---|
| OPH77 | 309LAF0301 07/11/2017 | Chambre 3 | |
| Enduit / Peinture béton | Enduit plâtreux blanc en faible quantité en vrac non séparable + peinture non séparable | 07/11/2017 | BEDEL Gaëtan |
| Plafond | | Amiante non détecté | |

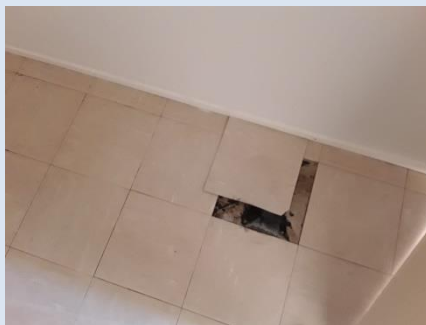
| PRELEVEMENT : 309LAF0301P002 | | | |

| PIECE | ETAGE | ELEMENTS | DESCRIPTIF LABORATOIRE | Echantillon | REPERAGE | ETAT | RESULTAT | METHODE |
|---|---|---|---|---|---|---|---|---|
| Cuisine | | Dalle de sol | Revêtement cassant beige + colle bitumineuse noire + matériau compact gris en faible quantité hétérogène non séparable | 309LAF0301P002 | Sol | DEGRADATION PARTIELLE | Amiante non détecté | RESULTAT ANALYSE |

| PRELEVEMENT : 309LAF0301P002 | | | |
|---|---|---|---|
| OPH77 | 309LAF0301 07/11/2017 | Cuisine | |
| Dalle de sol | Revêtement cassant beige + colle bitumineuse noire + matériau compact gris en faible quantité hétérogène non séparable | 07/11/2017 | BEDEL Gaëtan |
| Sol | | Amiante non détecté | |
