# Rapport de Repérage Amiante Avant réalisation de travaux dans un immeuble bâti

Numéro de dossier : M1874587  
Date d'intervention : 15/09/2021

309LAD0101  
1 RUE DU DOCTEUR CALMETTE  
77430 CHAMPAGNE SUR SEINE  
Bat. N/A, cage :AD; Etage 01; Porte 507

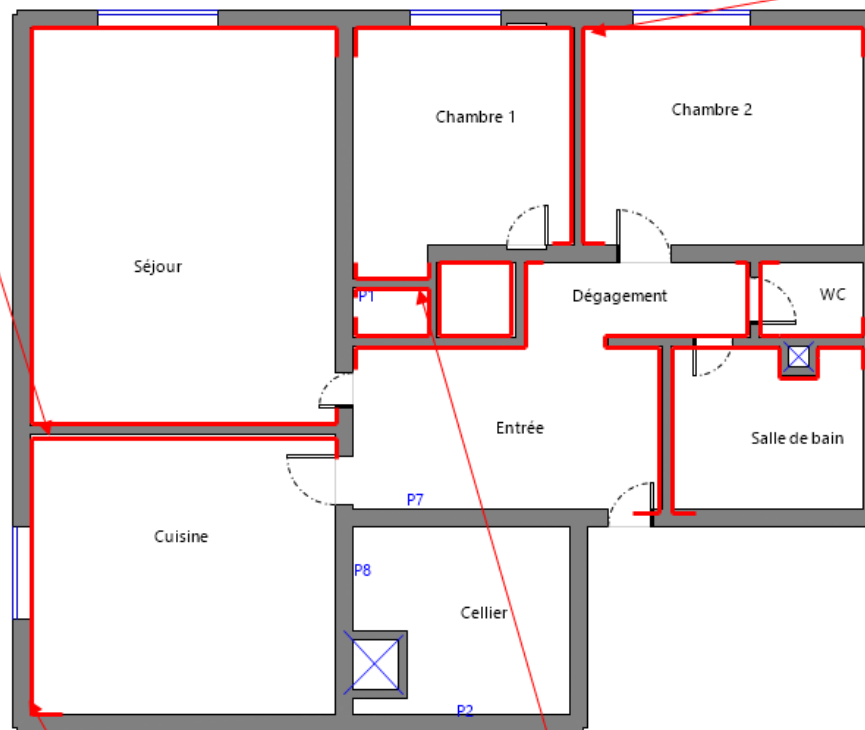
murs

**a P004 Peinture décorative + Enduit de jointoiment des plaques de plâtre + Bandes calicot + plaques de plâtre EP**  
(cf. tableau des analyses)

**a P006 Peinture décorative + Enduit de jointoiment des plaques de plâtre + Bandes calicot + plaques de plâtre EP**  
(cf. tableau des analyses)

**a P005 Peinture décorative + Enduit de jointoiment des plaques de plâtre + Bandes calicot + plaques de plâtre EP**  
(cf. tableau des analyses)

**a P003 Peinture décorative + Enduit de jointoiment des plaques de plâtre + Bandes calicot + plaques de plâtre EP**  
(cf. tableau des analyses)

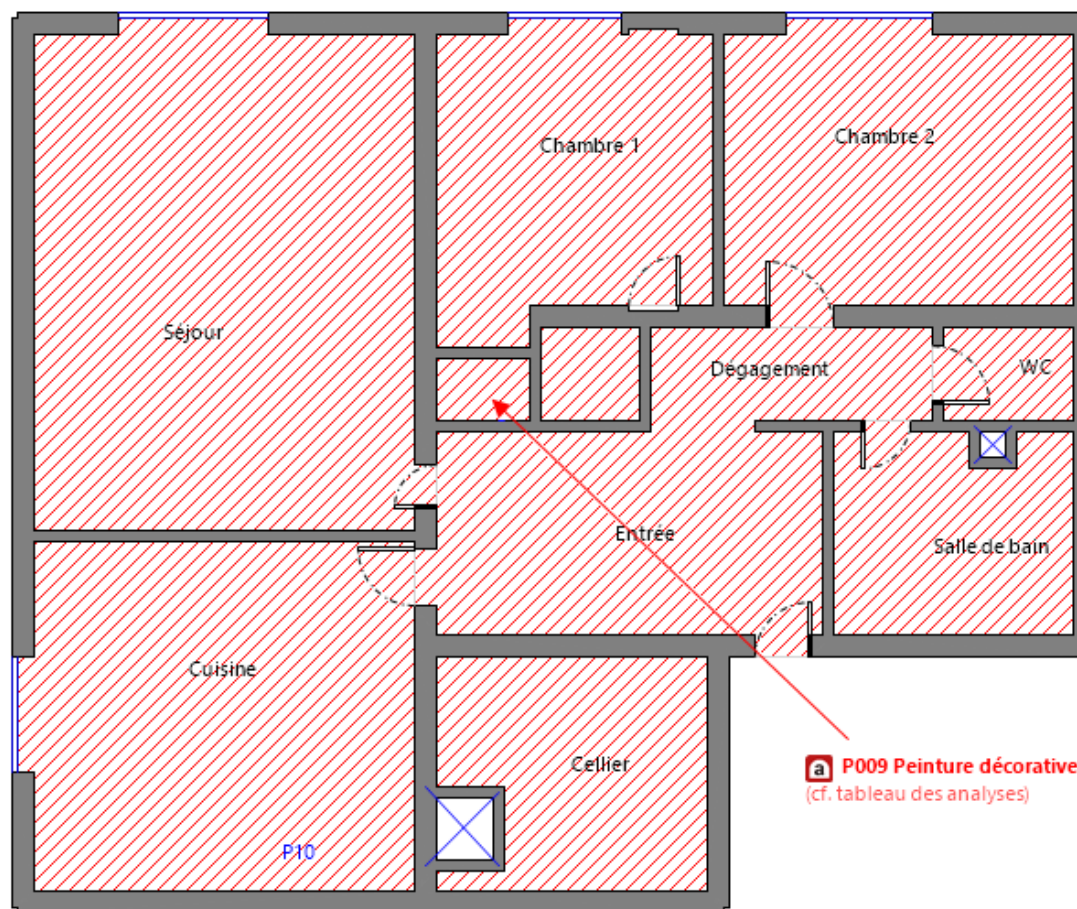
plafond

**P009 Peinture décorative + Enduit à base de plâtre lissé ou taloché EP**  
(cf. tableau des analyses)
