# RAPPORT DE REPERAGE DU PLOMB AVANT TRAVAUX

**Numéro de dossier :** MA2401006531

**Adresse d'intervention :** 3 RUE PIERRE ET MARIE CURIE  
77430 CHAMPAGNE SUR SEINE

**Date d'émission :** 31/01/2024

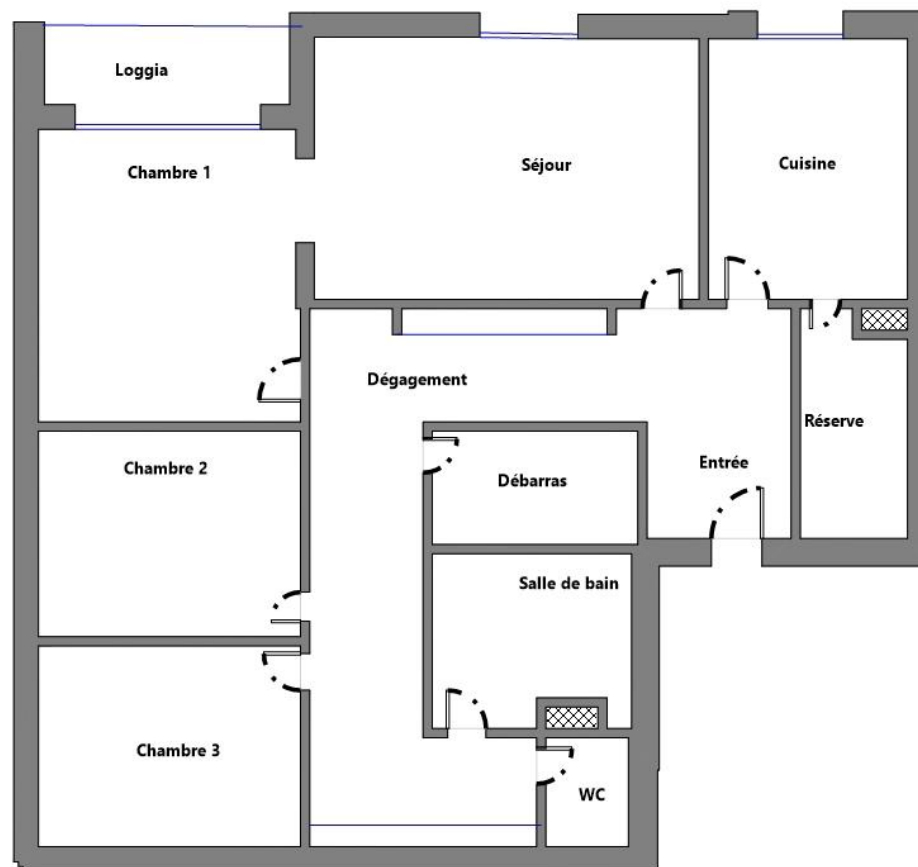
| 13 | Garde corps | Métal | Peinture | 1er étage - Loggia | B | mesure 1 | 3,26 | 0,67 | |
| 14 | Garde corps | Métal | peinture | 1er étage - Loggia | C | mesure 1 | 1,57 | 0,46 | |
