Rapport de repérage des matériaux et produits contenant de l'amiante à intégrer au Dossier technique Amiante

DTA_313_RUE LEAN JOUHAUX
PARC DES CHAILLOTS

77430 CHAMPAGNE SUR SEINE

Référence du dossier : OPH77_DTA

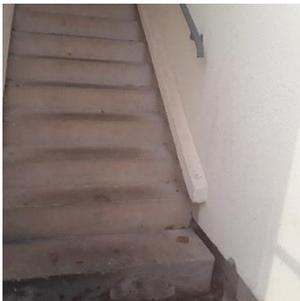
Identification : P001
Pièce et étage : Cage d'escalier 2 RC
Localisation : Mur C
Parties d'ouvrages ou de composants : Autres (Enduit projeté)
Descriptif Laboratoire : Peinture non séparable + enduit compact gris hétérogène
Résultat (justification) : Amiante non détectée (RESULTAT ANALYSE)

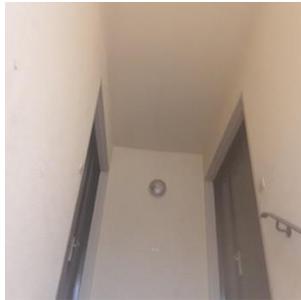
Identification : P002
Pièce et étage : Palier 2 RC
Localisation : Plafond
Parties d'ouvrages ou de composants : Autres (Enduit projeté)
Descriptif Laboratoire : Peinture non séparable + enduit gris en vrac
Résultat (justification) : Amiante détecté (RESULTAT ANALYSE)

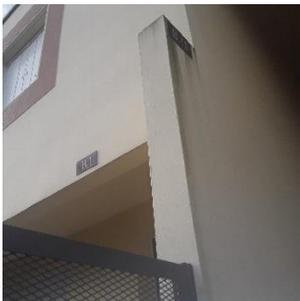
Identification : P003
Pièce et étage : Façade avant FACADES
Localisation : Mur A
Parties d'ouvrages ou de composants : Autres (Enduit projeté)
Descriptif Laboratoire : Peinture non séparable + enduit blanc en faible quantité non séparable + matériau gris hétérogène
Résultat (justification) : Amiante non détectée (RESULTAT ANALYSE)

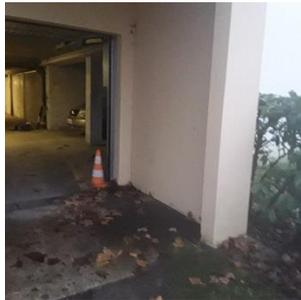
Identification : P004
Pièce et étage : Accès parking R-1
Localisation : Mur A
Parties d'ouvrages ou de composants : Autres (Enduit projeté)
Descriptif Laboratoire : Peinture non séparable + enduit gris hétérogène
Résultat (justification) : Amiante non détectée (RESULTAT ANALYSE)

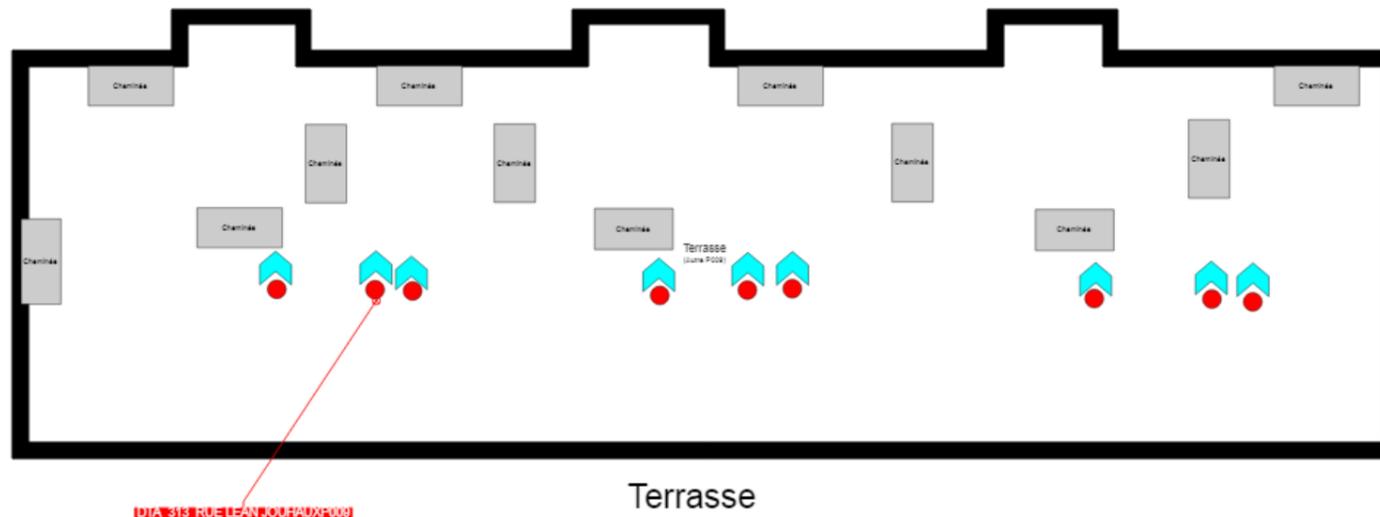
PLANCHE DE REPERAGE

Conduit de ventilation en fibro-ciment
