Rapport de mission de repérage des matériaux et produits contenant de l'amiante avant réalisation de travaux

2 COUR DE VENUS LGT 715

77430 CHAMPAGNE SUR SEINE

RAPPORT N° :	313LAA0005	Laboratoire d'Analyses :	ITGA
Repérage réalisé le :	14/02/2018	Adresse laboratoire :	3 RUE ARMAND HERPIN LACROIX - CS 46537 35065 RENNES CEDEX
Accompagnateur :		Numéro d'accréditation :	1-5967
Par :	Laurent CATE	Organisme d'assurance professionnelle :	AXA France
N° certificat :	CPDI3681	Adresse assurance :	313 Terrasses de l'Arche 92727 NANTERRE CEDEX
Date d'obtention :	25/11/2015	N° de contrat d'assurance :	10063271004
Organisme certificateur	I.Cert PARC EDONIA - BAT G - RUE DE LA TERRE VICTORIA - 35760 SAINT GREGOIRE	Date de validité :	31/12/2018

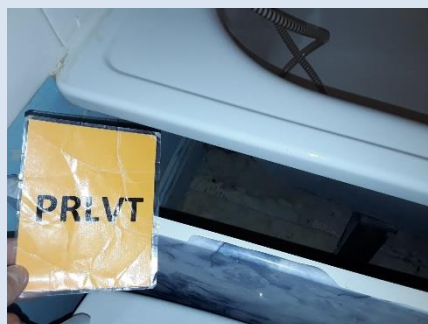
EMPLACEMENT

PRELEVEMENT : 313LAA0005P001			
NOM DU CLIENT	NUMERO DU DOSSIER		PIECE OU LOCAL
OPH77	313LAA0005 14/02/2018		Salle de bains
ELEMENT	DESCRIPTIF DU LABORATOIRE	DATE DE PRELEVEMENT	NOM DE L'OPERATEUR
Colle	Colle beige + peinture en faible quantité non séparable	14/02/2018	CATE Laurent
LOCALISATION		RESULTAT	
Sol		Amiante non détecté

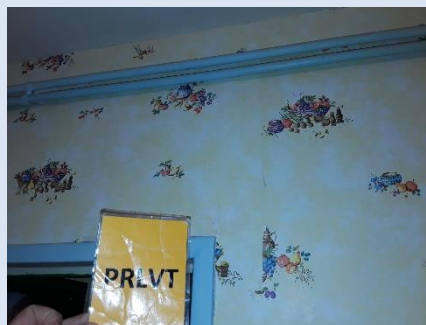
EMPLACEMENT

PRELEVEMENT : 313LAA0005P003			
NOM DU CLIENT	NUMERO DU DOSSIER	PIECE OU LOCAL	
OPH77	313LAA0005 14/02/2018	Salle de bains	
ELEMENT	DESCRIPTIF DU LABORATOIRE	DATE DE PRELEVEMENT	NOM DE L'OPERATEUR
Enduit / Calicot	Enduit plâtreux blanc en vrac + papier non séparable + peinture non séparable	14/02/2018	CATE Laurent
LOCALISATION		RESULTAT	
Mur D		Amiante non détecté

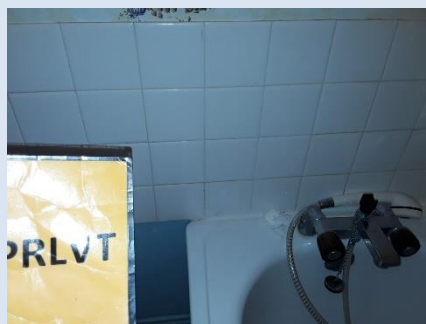
EMPLACEMENT

PRELEVEMENT : 313LAA0005P004			
NOM DU CLIENT	NUMERO DU DOSSIER	PIECE OU LOCAL	
OPH77	313LAA0005 14/02/2018	Salle de bains	
ELEMENT	DESCRIPTIF DU LABORATOIRE	DATE DE PRELEVEMENT	NOM DE L'OPERATEUR
Faïence 1	Colle beige + couche plâtreuse blanche non séparable + carrelage	14/02/2018	CATE Laurent
LOCALISATION		RESULTAT	
Mur A		Amiante non détecté

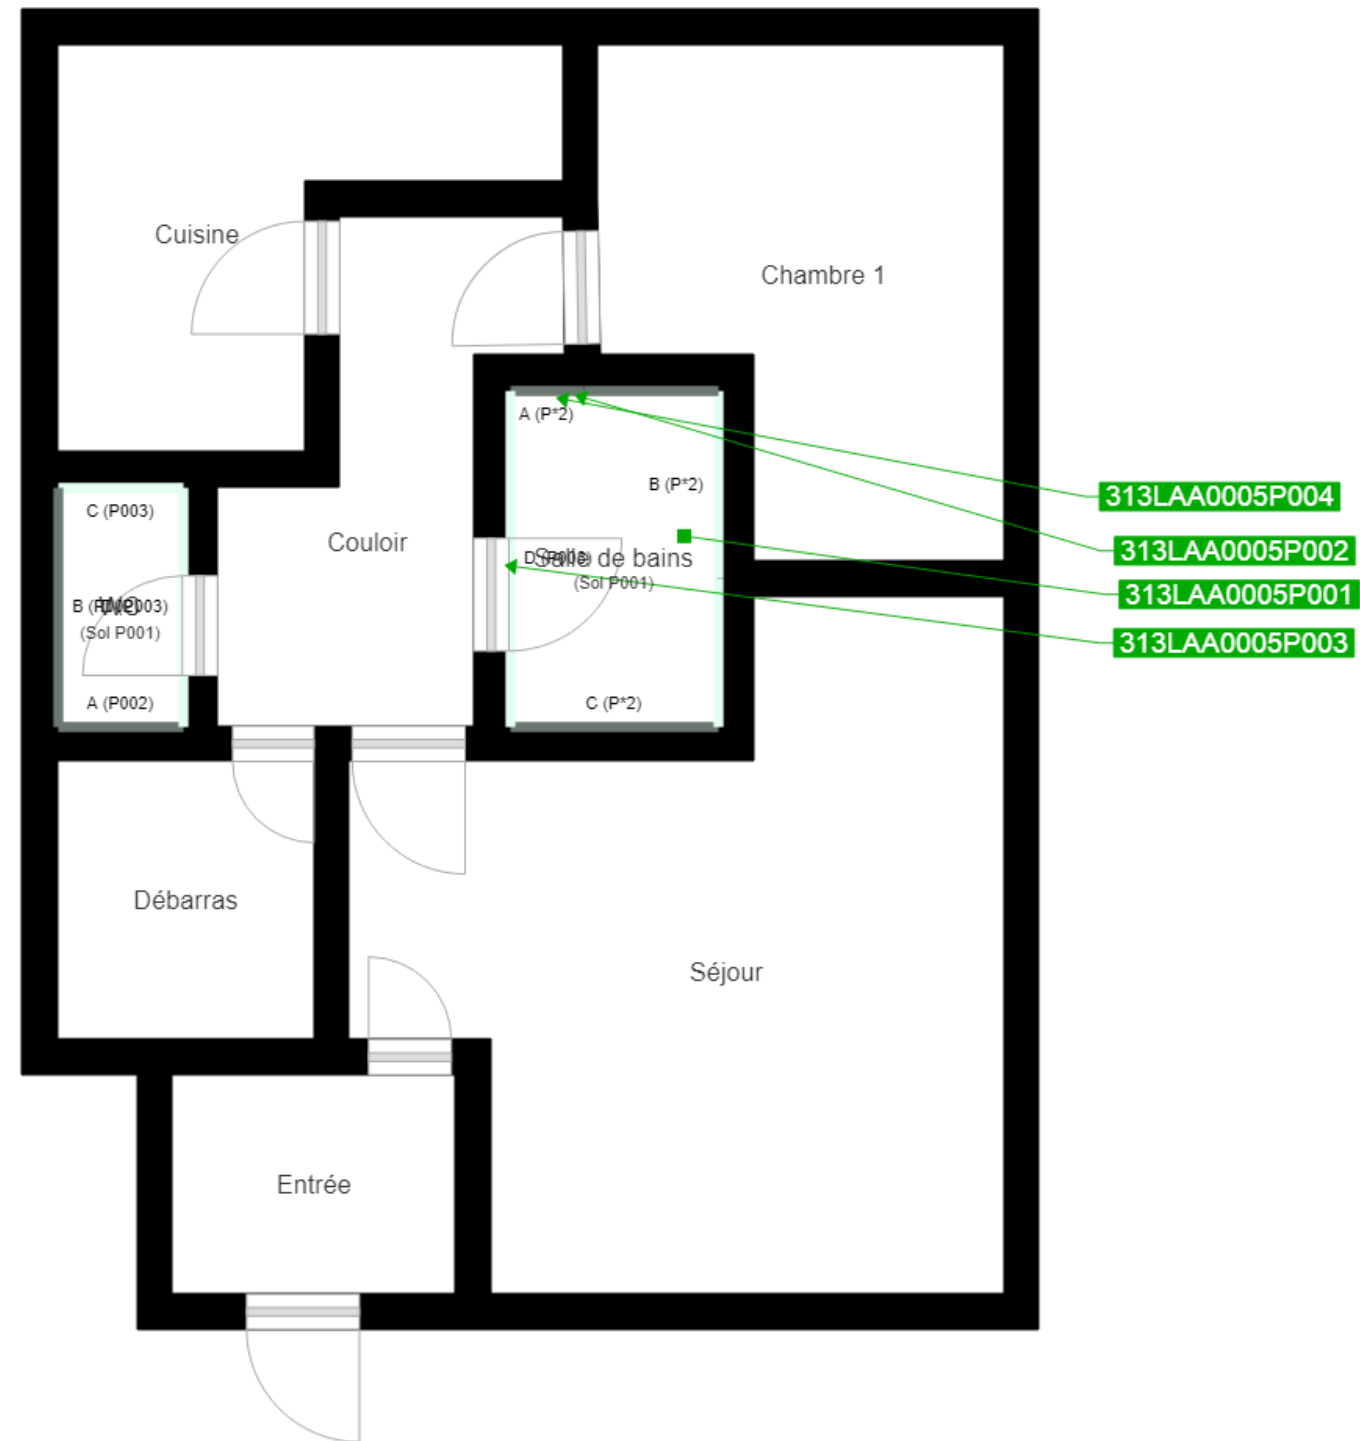
Murs périphériques / Plaques de plâtre
Murs Bois
Murs Brique
Murs Béton brut
Cloisons Plaques de plâtre
Murs carreaux de plâtre
Murs Béton / Enduit
Murs porteurs et/ou mur de refend / Plaques de plâtre
Murs périphériques / Doublage (plaque de plâtre + isolant)
Torchis
Murs Amiantés
Murs Brique / Enduit
Murs Brique plâtrière
Murs Pierre

- Prélèvements de sol amiantés
- Prélèvements de sol non amiantés
- Prélèvements de plafonds amiantés
- Prélèvements de plafonds non amiantés
- Prélèvements de murs amiantés
- Prélèvements de murs non amiantés
- X Autres types de prélèvements amiantés
- X Autres types de prélèvements non amiantés
- /// Sol amianté
- /// Plafond amianté
- /// Sol et Plafond amiantés
