Rapport de mission de repérage des matériaux et produits contenant de l'amiante avant réalisation de travaux

2 COUR DE VENUS LGT 767

77430 CHAMPAGNE SUR SEINE

RAPPORT N° :	313LAA0114	Laboratoire d'Analyses :	ITGA
Repérage réalisé le :	12/01/2018	Adresse laboratoire :	3 RUE ARMAND HERPIN LACROIX - CS 46537 35065 RENNES CEDEX
Accompagnateur :		Numéro d'accréditation :	1-5967
Par :	Gaetan BEDEL	Organisme d'assurance professionnelle :	AXA France
N° certificat :	CPDI3869	Adresse assurance :	313 Terrasses de l'Arche 92727 NANTERRE CEDEX
Date d'obtention :	22/04/2016	N° de contrat d'assurance :	10063271004
Organisme certificateur	I.CERT PARC EDONIA - BAT G - RUE DE LA TERRE VICTORIA - 35760 SAINT GREGOIRE	Date de validité :	31/12/2018

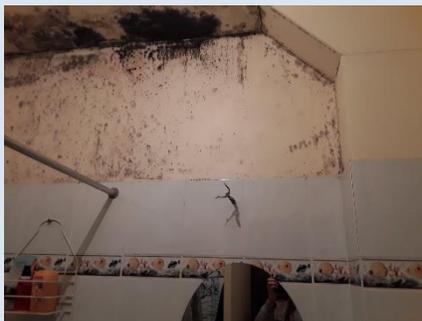
EMPLACEMENT

PRELEVEMENT : 313LAA0114P001			
NOM DU CLIENT	NUMERO DU DOSSIER		PIECE OU LOCAL
OPH77	313LAA0114 12/01/2018		Salle de bains
ELEMENT	DESCRIPTIF DU LABORATOIRE	DATE DE PRELEVEMENT	NOM DE L'OPERATEUR
Enduit / Peinture béton	Enduit gris en vrac + peintures multiples non séparable	12/01/2018	BEDEL Gaetan
LOCALISATION		RESULTAT	
Mur B		Amiante détecté (Chrysotile)

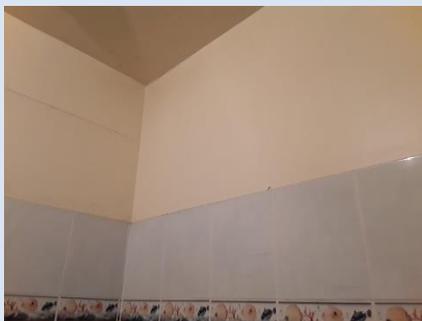
EMPLACEMENT

PRELEVEMENT : 313LAA0114P002			
NOM DU CLIENT	NUMERO DU DOSSIER		PIECE OU LOCAL
OPH77	313LAA0114 12/01/2018		Salle de bains
ELEMENT	DESCRIPTIF DU LABORATOIRE	DATE DE PRELEVEMENT	NOM DE L'OPERATEUR
Enduit / Peinture plaque de plâtre	Enduit plâtreux blanc en vrac + peinture non séparable + carton non séparable	12/01/2018	BEDEL Gaetan
LOCALISATION		RESULTAT	
Mur C		Amiante non détecté

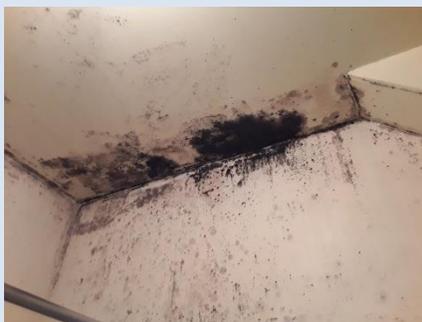
PRELEVEMENT : 313LAA0114P003			
NOM DU CLIENT	NUMERO DU DOSSIER	PIECE OU LOCAL	
OPH77	313LAA0114 12/01/2018	Salle de bains	
ELEMENT	DESCRIPTIF DU LABORATOIRE	DATE DE PRELEVEMENT	NOM DE L'OPERATEUR
Enduit / Peinture béton	Enduit gris en vrac + peintures multiples non séparable	12/01/2018	BEDEL Gaetan
LOCALISATION		RESULTAT	
Plafonds		Amiante détecté (Chrysotile)	
EMPLACEMENT
