Rapport de repérage des matériaux et produits contenant de l'amiante avant réalisation de travaux dans un immeuble bâti

1 Allée des Trois Orions - Logement 670 - ESC AK - R+2
77430 CHAMPAGNE SUR SEINE

Date du rapport : 28/01/2020

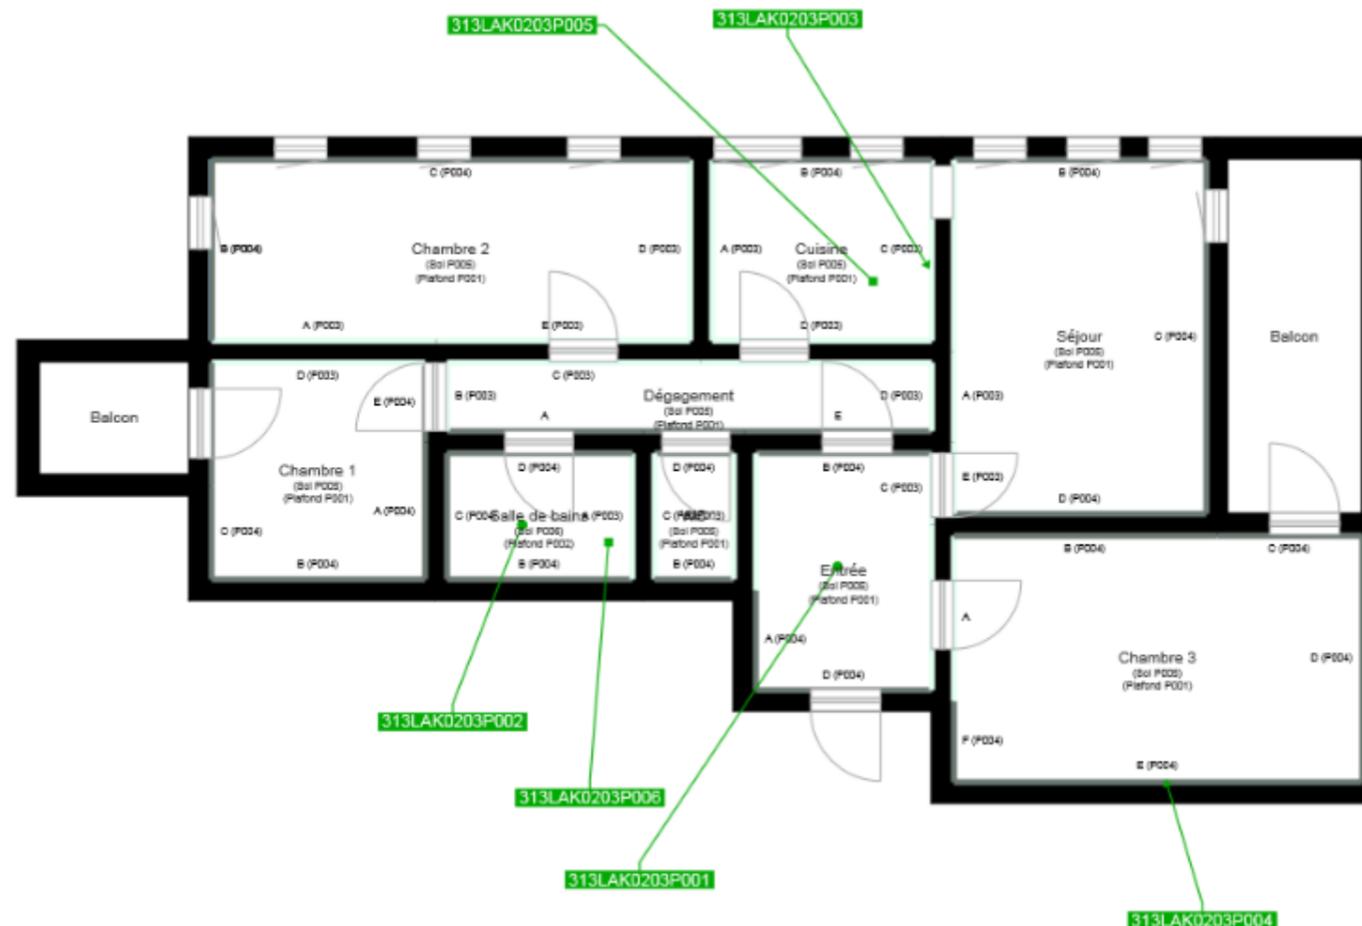
Légende des prélèvements :

- Prélèvement de sol amianté
- Prélèvement de sol non amianté
- Prélèvement de plafond amianté
- Prélèvement de plafond non amianté
- Prélèvement de mur amianté
- Prélèvement de mur non amianté
- X Autre type de prélèvement amianté
- X Autre type de prélèvement non amianté
- Sols amiantés
- Plafonds amiantés
- Sols et plafonds amiantés
