Rapport de mission de repérage des matériaux et produits contenant de l'amiante avant réalisation de travaux

18 RUE LAENNEC

77430 CHAMPAGNE SUR SEINE

RAPPORT N° :	313LAY0201	Laboratoire d'Analyses :	ITGA
Repérage réalisé le :	19/03/2018	Adresse laboratoire :	3 RUE ARMAND HERPIN LACROIX - CS 46537 35065 RENNES CEDEX
Accompagnateur :		Numéro d'accréditation :	1-5967
Par :	Gaetan BEDEL	Organisme d'assurance professionnelle :	AXA France
N° certificat :	CPDI3869	Adresse assurance :	313 Terrasses de l'Arche 92727 NANTERRE CEDEX
Date d'obtention :	22/04/2016	N° de contrat d'assurance :	10063271004
Organisme certificateur	I.CERT PARC EDONIA - BAT G - RUE DE LA TERRE VICTORIA - 35760 SAINT GREGOIRE	Date de validité :	31/12/2018

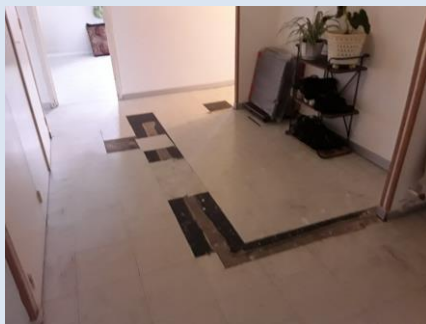
EMPLACEMENT

PRELEVEMENT : 313LAY0201P001			
NOM DU CLIENT	NUMERO DU DOSSIER	PIECE OU LOCAL	
OPH77	313LAY0201 19/03/2018	Entrée	
ELEMENT	DESCRIPTIF DU LABORATOIRE	DATE DE PRELEVEMENT	NOM DE L'OPERATEUR
Dalle de sol	Colle bitumineuse noire + ragréage gris en faible quantité non séparable	19/03/2018	BEDEL Gaetan
LOCALISATION		RESULTAT	
Sol		Amiante détecté (Chrysotile)

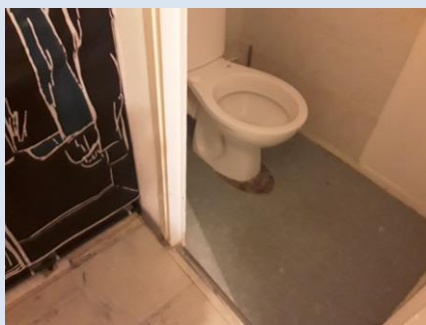
EMPLACEMENT

PRELEVEMENT : 313LAY0201P002			
NOM DU CLIENT	NUMERO DU DOSSIER	PIECE OU LOCAL	
OPH77	313LAY0201 19/03/2018	WC	
ELEMENT	DESCRIPTIF DU LABORATOIRE	DATE DE PRELEVEMENT	NOM DE L'OPERATEUR
Revêtement souple	Revêtement souple bleu	19/03/2018	BEDEL Gaetan
LOCALISATION		RESULTAT	
Sol		Fr1:Amiante non détecté

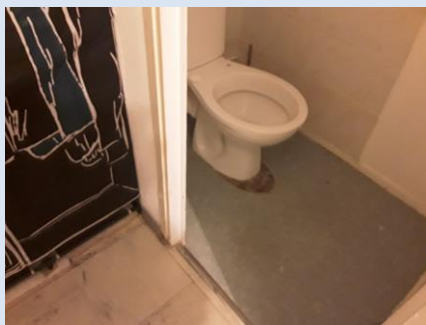
EMPLACEMENT

PRELEVEMENT : 313LAY0201P002			
NOM DU CLIENT	NUMERO DU DOSSIER	PIECE OU LOCAL	
OPH77	313LAY0201 19/03/2018	WC	
ELEMENT	DESCRIPTIF DU LABORATOIRE	DATE DE PRELEVEMENT	NOM DE L'OPERATEUR
Revêtement souple	Colle bitumineuse noire + ragréage gris en faible quantité non séparable	19/03/2018	BEDEL Gaetan
LOCALISATION		RESULTAT	
Sol		Fr2:Amiante détecté (Chrysotile)
