Rapport de mission de repérage des matériaux et produits contenant de l'amiante avant réalisation de travaux

2 COUR DE JUPITER

77430 CHAMPAGNE SUR SEINE

RAPPORT N° :	313LAO0201	Laboratoire d'Analyses :	ITGA
Repérage réalisé le :	08/08/2018	Adresse laboratoire :	3 RUE ARMAND HERPIN LACROIX - CS 46537 35065 RENNES CEDEX
Accompagnateur :		Numéro d'accréditation :	1-5967
Par :	Alain LEITE LOPES	Organisme d'assurance professionnelle :	AXA France
N° certificat :	CPDI4715	Adresse assurance :	313 Terrasses de l'Arche 92727 NANTERRE CEDEX
Date d'obtention :	17/01/2018	N° de contrat d'assurance :	10063271004
Organisme certificateur	I.Cert Parc EDONIA - Bâtiment G - Rue de la Terre Victoria - 35760 Saint-Grégoire	Date de validité :	31/12/2018

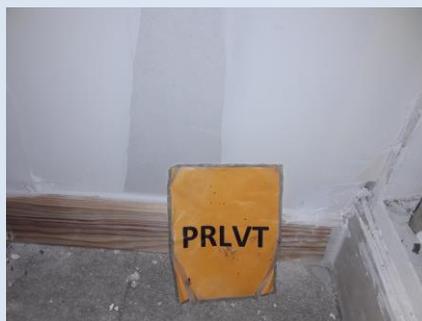
PRELEVEMENT : 313LAO0201P001			
NOM DU CLIENT	NUMERO DU DOSSIER		PIECE OU LOCAL
OPH77	313LAO0201 08/08/2018		Placard 1
ELEMENT	DESCRIPTIF DU LABORATOIRE	DATE DE PRELEVEMENT	NOM DE L'OPERATEUR
Isolant	Matériau plâtreux blanc en vrac + papier non séparable	08/08/2018	LEITE LOPES Alain
LOCALISATION		RESULTAT	
Mur C		Amiante non détecté

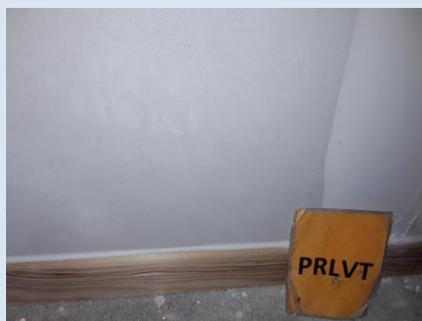
PRELEVEMENT : 313LAO0201P002			
NOM DU CLIENT	NUMERO DU DOSSIER		PIECE OU LOCAL
OPH77	313LAO0201 08/08/2018		Placard 1
ELEMENT	DESCRIPTIF DU LABORATOIRE	DATE DE PRELEVEMENT	NOM DE L'OPERATEUR
Enduit / Calicot	Enduit plâtreux blanc en vrac non séparable + carton non séparable	08/08/2018	LEITE LOPES Alain
LOCALISATION		RESULTAT	
Mur B		Amiante non détecté

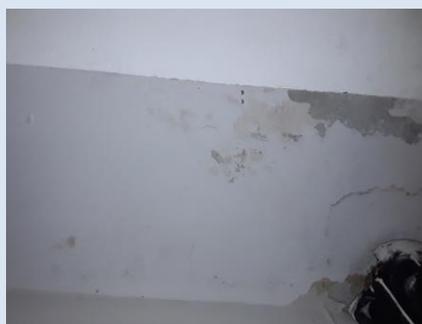
PRELEVEMENT : 313LAO0201P003			
NOM DU CLIENT	NUMERO DU DOSSIER	PIECE OU LOCAL	
OPH77	313LAO0201 08/08/2018	Placard 1	
ELEMENT	DESCRIPTIF DU LABORATOIRE	DATE DE PRELEVEMENT	NOM DE L'OPERATEUR
Enduit / Peinture béton	Enduit plâtreux beige en vrac + peinture non séparable	08/08/2018	LEITE LOPES Alain
LOCALISATION		RESULTAT	
Plafond		Amiante non détecté

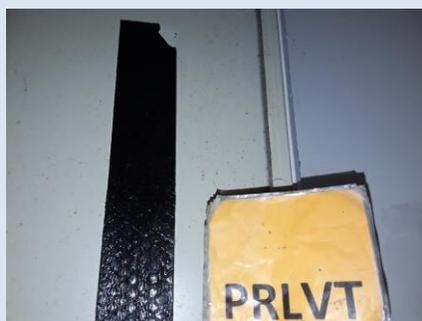
PRELEVEMENT : 313LAO0201P005			
NOM DU CLIENT	NUMERO DU DOSSIER	PIECE OU LOCAL	
OPH77	313LAO0201 08/08/2018	Placard 1	
ELEMENT	DESCRIPTIF DU LABORATOIRE	DATE DE PRELEVEMENT	NOM DE L'OPERATEUR
Revêtement bitumineux	Matériau bitumineux noir	08/08/2018	LEITE LOPES Alain
LOCALISATION		RESULTAT	
Porte de placard métallique		Amiante non détecté

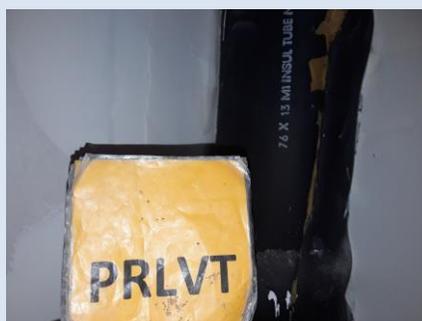
PRELEVEMENT : 313LAO0201P006			
NOM DU CLIENT	NUMERO DU DOSSIER	PIECE OU LOCAL	
OPH77	313LAO0201 08/08/2018	Placard 1	
ELEMENT	DESCRIPTIF DU LABORATOIRE	DATE DE PRELEVEMENT	NOM DE L'OPERATEUR
Isolant	Matériau mousse noire + colle polymère jaune non séparable + papier non séparable	08/08/2018	LEITE LOPES Alain
LOCALISATION		RESULTAT	
Canalisation		Amiante non détecté

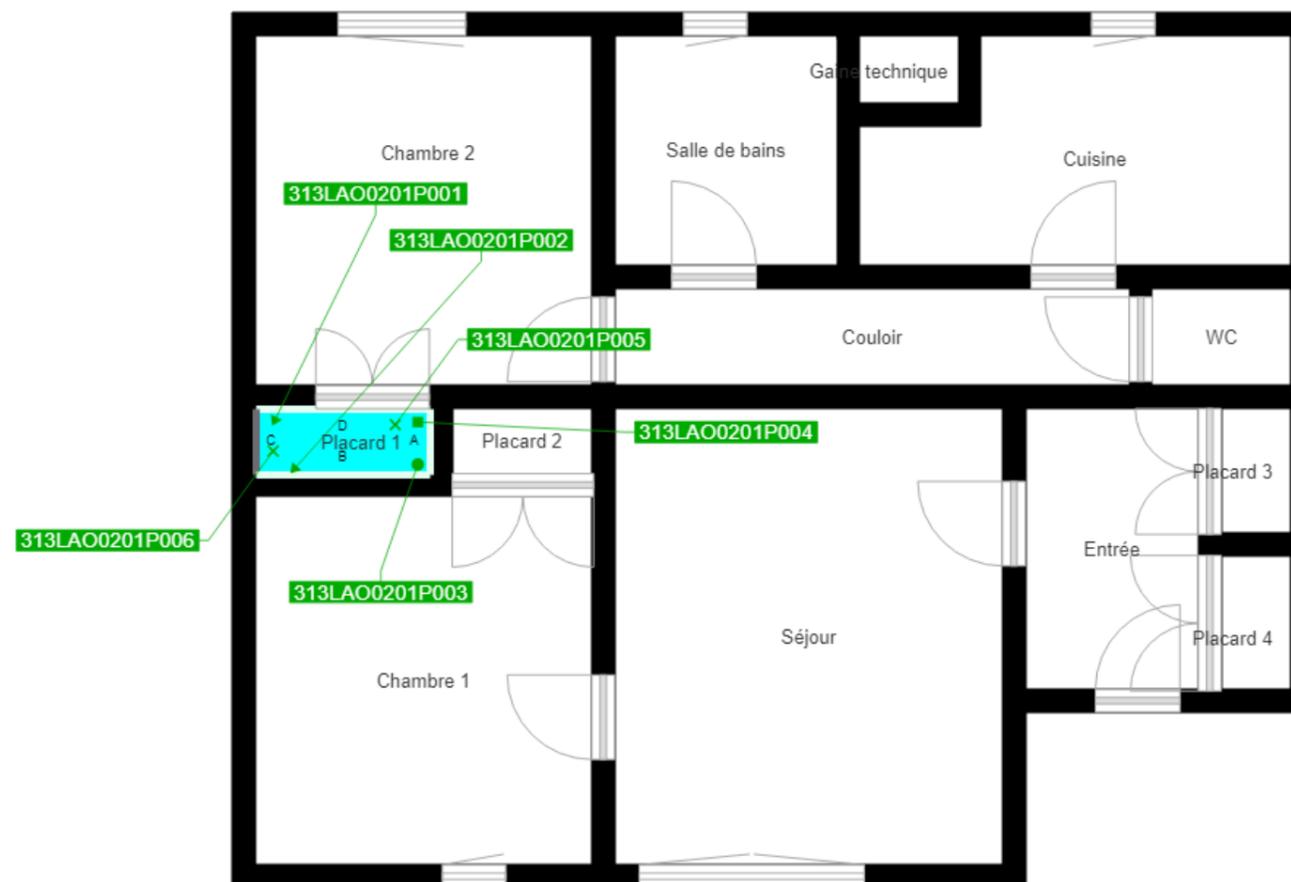
Murs périphériques / Plaques de plâtre
	Murs Bois
	Murs Brique
	Murs Béton brut
	Cloisons Plaques de plâtre
	Murs carreaux de plâtre
	Murs Béton / Enduit
	Murs porteurs et/ou mur de refend / Plaques de plâtre
	Murs périphériques / Doublage (plaque de plâtre + isolant)
	Torchis
	Murs Amiantés
	Murs Brique / Enduit
	Murs Brique plâtrière
	Murs Pierre

Prélèvements de sol amiantés
	Prélèvements de sol non amiantés
	Prélèvements de plafonds amiantés
	Prélèvements de plafonds non amiantés
	Prélèvements de murs amiantés
	Prélèvements de murs non amiantés
	Autres types de prélèvements amiantés
	Autres types de prélèvements non amiantés
	Sol amianté
	Plafond amianté
	Sol et Plafond amiantés
