Rapport de mission de repérage des matériaux et produits contenant de l'amiante avant réalisation de travaux

Place de l'hotel de ville

77430 CHAMPAGNE SUR SEINE

Rapport N° : BAT-HOT-VILL-CHAMP

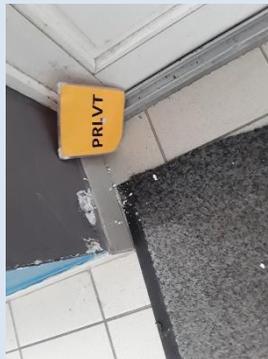
EMPLACEMENT

PRELEVEMENT : BAT-HOT-VILL-CHAMPP001			
NOM DU CLIENT	NUMERO DU DOSSIER		PIECE OU LOCAL
OPH77	BAT-HOT-VILL-CHAMP 04/10/2017		Accueil
ELEMENT	DESCRIPTIF DU LABORATOIRE	DATE DE PRELEVEMENT	NOM DE L'OPERATEUR
Enduit plaque de plâtre	Enduit plâtreux blanc en vrac non séparable + peintures multiples non séparable + polystyrène expansé (billes) en vrac non séparable	04/10/2017	JULIEN Mickaël
LOCALISATION		RESULTAT	
Mur J		Amiante non détecté

Fraction Analysée	Technique analytique et date d'analyse	Résultat	Type d'amiante	Nb de préparations
▶ Enduit plâtreux blanc en vrac non séparable + peintures multiples non séparable + polystyrène expansé (billes) en vrac non séparable	META le 12/10/2017	Amiante non détecté	---	1

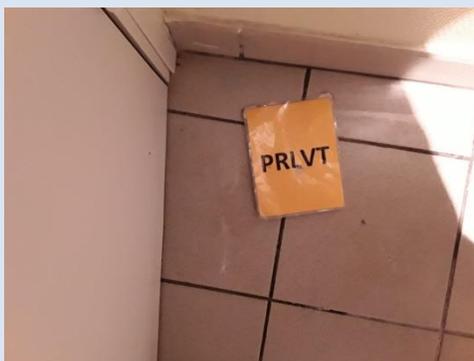
EMPLACEMENT

PRELEVEMENT : BAT-HOT-VILL-CHAMPP002			
NOM DU CLIENT	NUMERO DU DOSSIER		PIECE OU LOCAL
OPH77	BAT-HOT-VILL-CHAMP 04/10/2017		WC 1
ELEMENT	DESCRIPTIF DU LABORATOIRE	DATE DE PRELEVEMENT	NOM DE L'OPERATEUR
Carrelage	Colle beige + ragréage rose + carrelage	04/10/2017	JULIEN Mickaël
LOCALISATION		RESULTAT	
Sol		Amiante non détecté

Fraction Analysée	Technique analytique et date d'analyse	Résultat	Type d'amiante	Nb de préparations
▶ Colle beige + ragrée rose + carrelage	META le 11/10/2017	Amiante non détecté	---	1

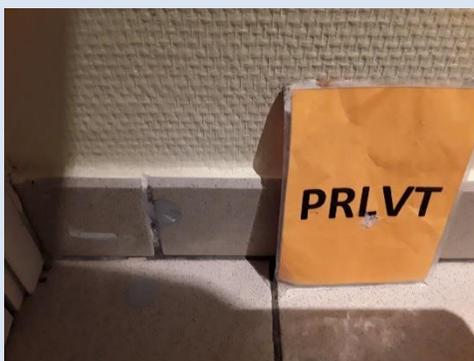
EMPLACEMENT

PRELEVEMENT : BAT-HOT-VILL-CHAMPP003			
NOM DU CLIENT	NUMERO DU DOSSIER		PIECE OU LOCAL
OPH77	BAT-HOT-VILL-CHAMP 04/10/2017		WC 1
ELEMENT	DESCRIPTIF DU LABORATOIRE	DATE DE PRELEVEMENT	NOM DE L'OPERATEUR
Plinthes	Colle grise + carrelage	04/10/2017	JULIEN Mickaël
LOCALISATION		RESULTAT	
Mur A		Amiante non détecté

Fraction Analysée	Technique analytique et date d'analyse	Résultat	Type d'amiante	Nb de préparations
▶ Colle grise + carrelage	META le 12/10/2017	Amiante non détecté	---	1

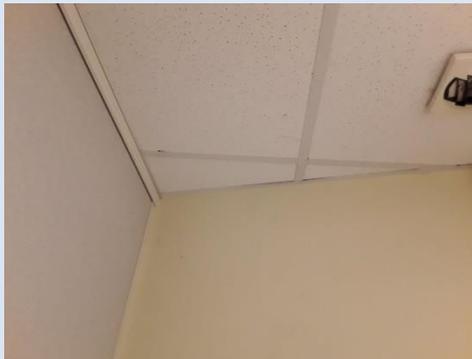
EMPLACEMENT

PRELEVEMENT : BAT-HOT-VILL-CHAMPP004			
NOM DU CLIENT	NUMERO DU DOSSIER		PIECE OU LOCAL
OPH77	BAT-HOT-VILL-CHAMP 04/10/2017		WC 2
ELEMENT	DESCRIPTIF DU LABORATOIRE	DATE DE PRELEVEMENT	NOM DE L'OPERATEUR
Dalle de faux-plafonds	Matériau fibreux beige + peinture blanche non séparable	04/10/2017	JULIEN Mickaël
LOCALISATION		RESULTAT	
Plafond		Amiante non détecté

Fraction Analysée	Technique analytique et date d'analyse	Résultat	Type d'amiante	Nb de préparations
▶ Matériau fibreux beige + peinture blanche non séparable	META le 12/10/2017	Amiante non détecté	---	1

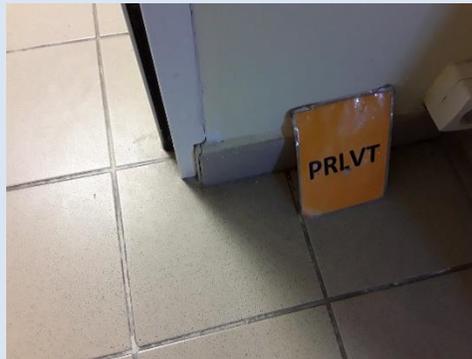
EMPLACEMENT

PRELEVEMENT : BAT-HOT-VILL-CHAMPP005			
NOM DU CLIENT	NUMERO DU DOSSIER		PIECE OU LOCAL
OPH77	BAT-HOT-VILL-CHAMP 04/10/2017		Salle de soins
ELEMENT	DESCRIPTIF DU LABORATOIRE	DATE DE PRELEVEMENT	NOM DE L'OPERATEUR
Enduit béton	Enduit plâtreux blanc en vrac + peinture non séparable	04/10/2017	JULIEN Mickaël
LOCALISATION		RESULTAT	
Mur D		Amiante non détecté

Fraction Analysée	Technique analytique et date d'analyse	Résultat	Type d'amiante	Nb de préparations
▶ Enduit plâtreux blanc en vrac + peinture non séparable	META le 12/10/2017	Amiante non détecté	---	1
