Rapport de mission de repérage des matériaux et produits contenant de l'amiante avant
réalisation de travaux

Communauté communes Moret Seine et Loing - Place de l'hotel de ville

77430 CHAMPAGNE SUR SEINE

Rapport N° : BAT-HOTEL-VILLE-CHAMPA

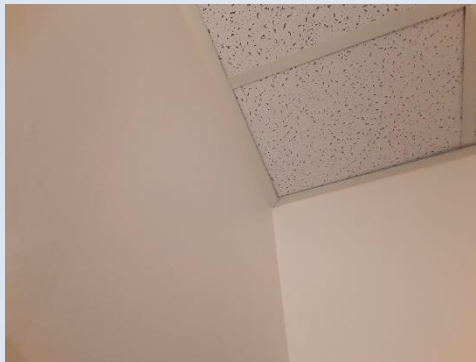
PRELEVEMENT : BAT-HOTEL-VILLE-CHAMPAP002			
NOM DU CLIENT	NUMERO DU DOSSIER		PIECE OU LOCAL
OPH77	BAT-HOTEL-VILLE-CHAMPA 04/10/2017		WC
ELEMENT	DESCRIPTIF DU LABORATOIRE	DATE DE PRELEVEMENT	NOM DE L'OPERATEUR
Dalle de faux-plafonds	Matériau fibreux gris avec poussières + peinture non séparable	04/10/2017	JULIEN Mickaël
LOCALISATION		RESULTAT	
Plafond		Amiante non détecté	
EMPLACEMENT
