## Rapport de mission de repérage des matériaux et produits contenant de l'amiante avant réalisation de travaux

14 RUE DE LA LIBERATION

77430 CHAMPAGNE SUR SEINE

RAPPORT N° :	319LAA0001	Laboratoire d'Analyses :	ITGA
Repérage réalisé le :	29/10/2018	Adresse laboratoire :	3 RUE ARMAND HERPIN LACROIX - CS 46537 35065 RENNES CEDEX
Accompagnateur :		Numéro d'accréditation :	1-5967
Par :	Guillaume ROGEZ	Organisme d'assurance professionnelle :	AXA France
N° certificat :	8073002	Adresse assurance :	313 Terrasses de l'Arche 92727 NANTERRE CEDEX
Date d'obtention :	09/10/2017	N° de contrat d'assurance :	10063271004
Organisme certificateur	BUREAU VERITAS 60 Avenue du General de Gaulle - Immeuble Le Guillaumet - 92046 PARIS LA DEFENSE	Date de validité :	31/12/2018

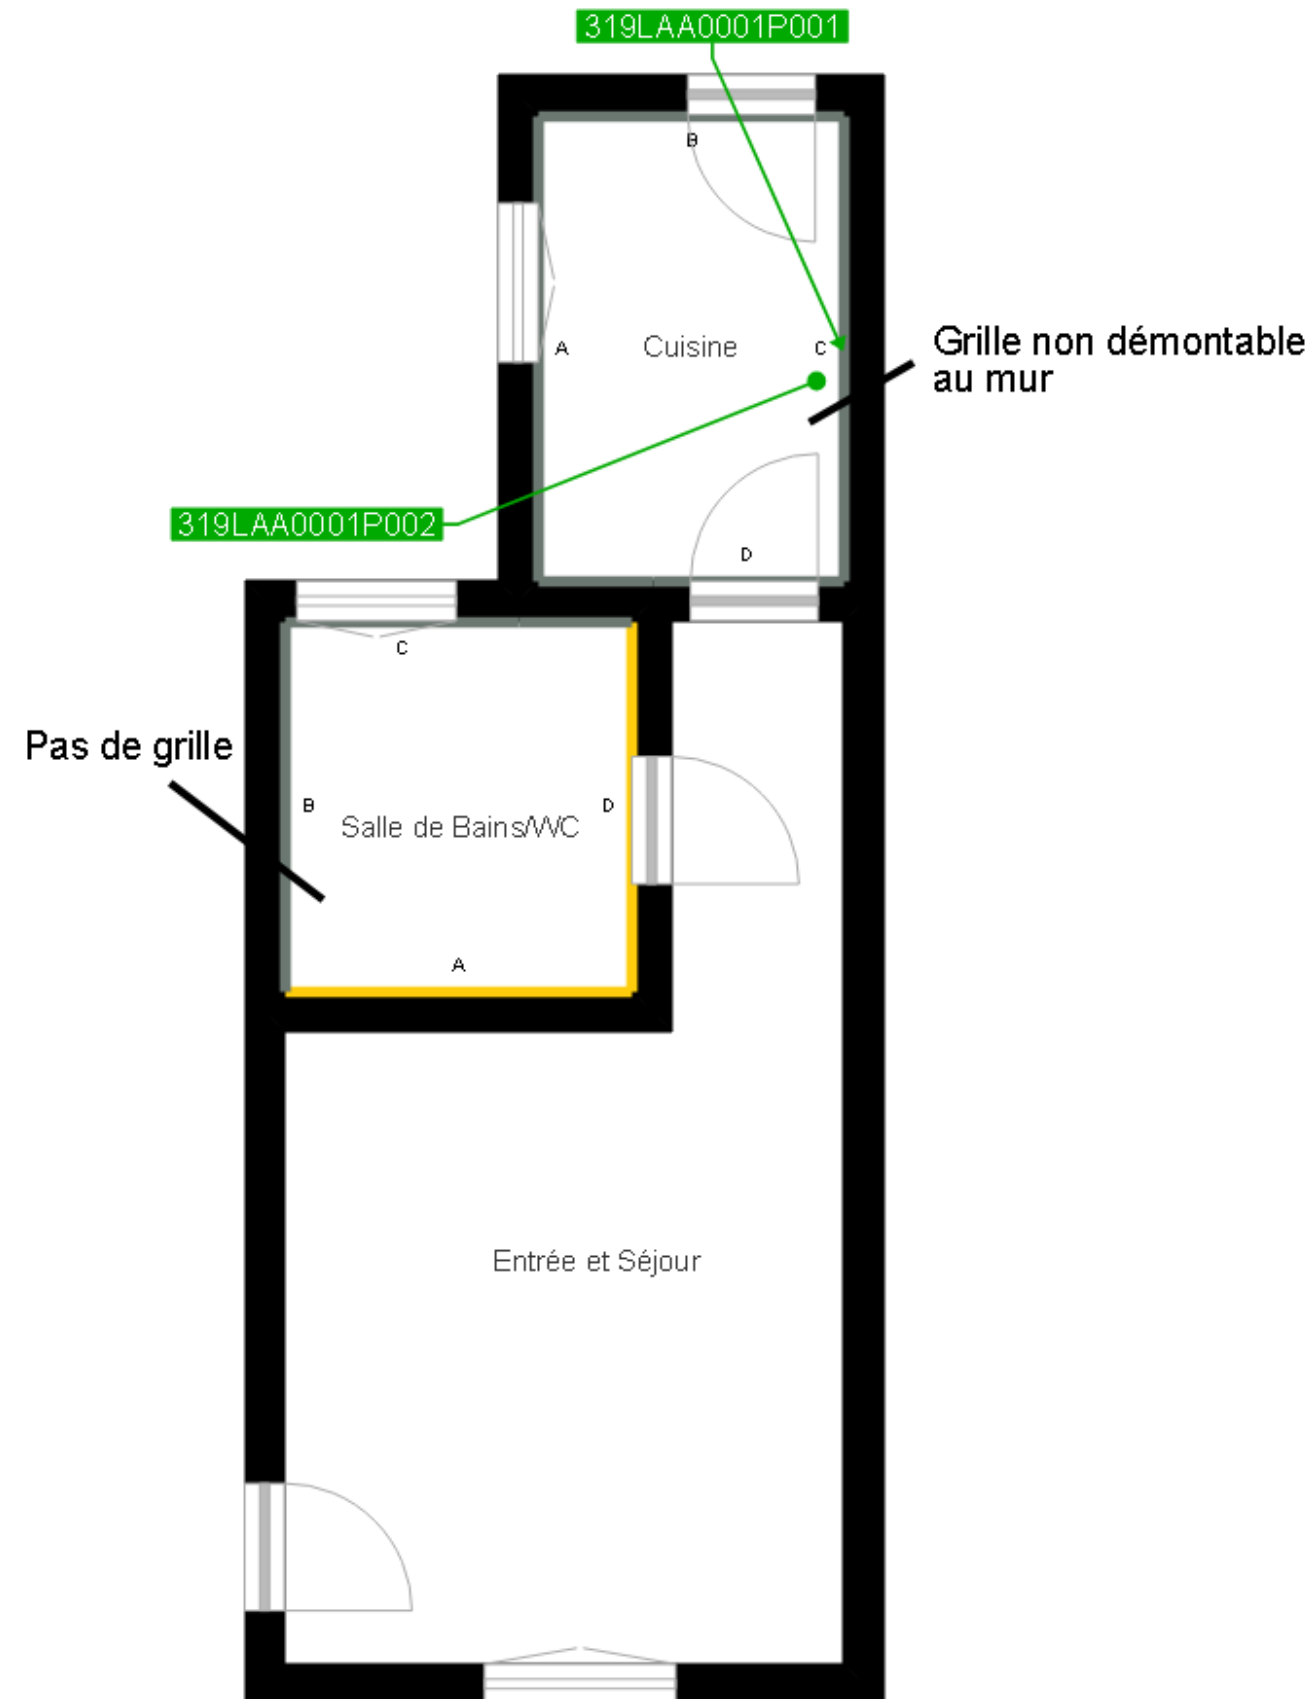
Cloisons Plaques de plâtre
	Murs Bois
	Murs Brique
	Murs périphériques / Plaques de plâtre
	Murs carreaux de plâtre
	Murs Béton / Enduit
	Murs porteurs et/ou mur de refend / Plaques de plâtre
	Murs périphériques / Doublage (plaque de plâtre + isolant)
	Torchis
	Murs Amiantés
	Murs Brique / Enduit
	Murs Brique plâtrière
	Murs Pierre

- Prélèvements de sol amiantés
- Prélèvements de sol non amiantés
- Prélèvements de plafonds amiantés
- Prélèvements de plafonds non amiantés
- Prélèvements de murs amiantés
- Prélèvements de murs non amiantés
- X Autres types de prélèvements amiantés
- X Autres types de prélèvements non amiantés
- /// Sol amianté
- /// Plafond amianté
- /// Sol et Plafond amiantés
