Rapport de mission de repérage des matériaux et produits contenant de l'amiante avant réalisation de travaux

38 RUE DE LA LIBERATION

77430 CHAMPAGNE SUR SEINE

RAPPORT N° :	319LAM0001	Laboratoire d'Analyses :	ITGA
Repérage réalisé le :	14/11/2018	Adresse laboratoire :	3 RUE ARMAND HERPIN LACROIX - CS 46537 35065 RENNES CEDEX
Accompagnateur :		Numéro d'accréditation :	1-5967
Par :	Romain DOMART	Organisme d'assurance professionnelle :	AXA France
N° certificat :	C008-SE07-2018	Adresse assurance :	313 Terrasses de l'Arche 92727 NANTERRE CEDEX
Date d'obtention :	29/06/2018	N° de contrat d'assurance :	10063271004
Organisme certificateur	16 rue villars - 57100 THONVILLE	Date de validité :	31/12/2018

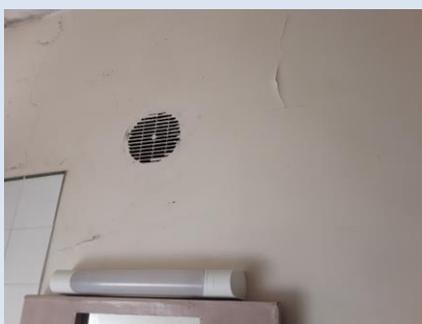
Salle de bains		Enduit / Peinture	Enduit plâtreux blanc en faible quantité en vrac non séparable + peintures multiples en faible quantité non séparable	319LAM0001P001	Mur B	DEGRADATION PARTIELLE	Amiante non détecté	ZSO

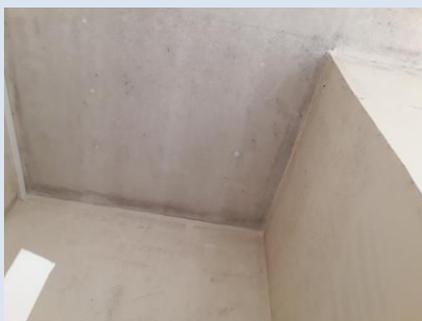
PIECE	ETAGE	ELEMENTS	DESCRIPTIF LABORATOIRE	Echantillon	REPERAGE	ETAT	RESULTAT	METHODE
Salle de bains		Enduit / Peinture	Enduit plâtreux blanc en faible quantité en vrac non séparable + peintures multiples en faible quantité non séparable	319LAM0001P001	Mur B	DEGRADATION PARTIELLE	Amiante non détecté	RESULTAT ANALYSE
Salle de bains		Enduit / Peinture	Enduit plâtreux blanc en vrac + peinture non séparable + carton en faible quantité en vrac non séparable	319LAM0001P002	Plafond	BON ETAT	Amiante non détecté	RESULTAT ANALYSE
Cuisine		Enduit / Peinture	Enduit plâtreux blanc en vrac + peinture non séparable + carton en faible quantité en vrac non séparable	319LAM0001P002	Plafond	BON ETAT	Amiante non détecté	ZSO
WC		Enduit / Peinture	Enduit plâtreux blanc en vrac + peinture non séparable + carton en faible quantité en vrac non séparable	319LAM0001P002	Plafond	BON ETAT	Amiante non détecté	ZSO

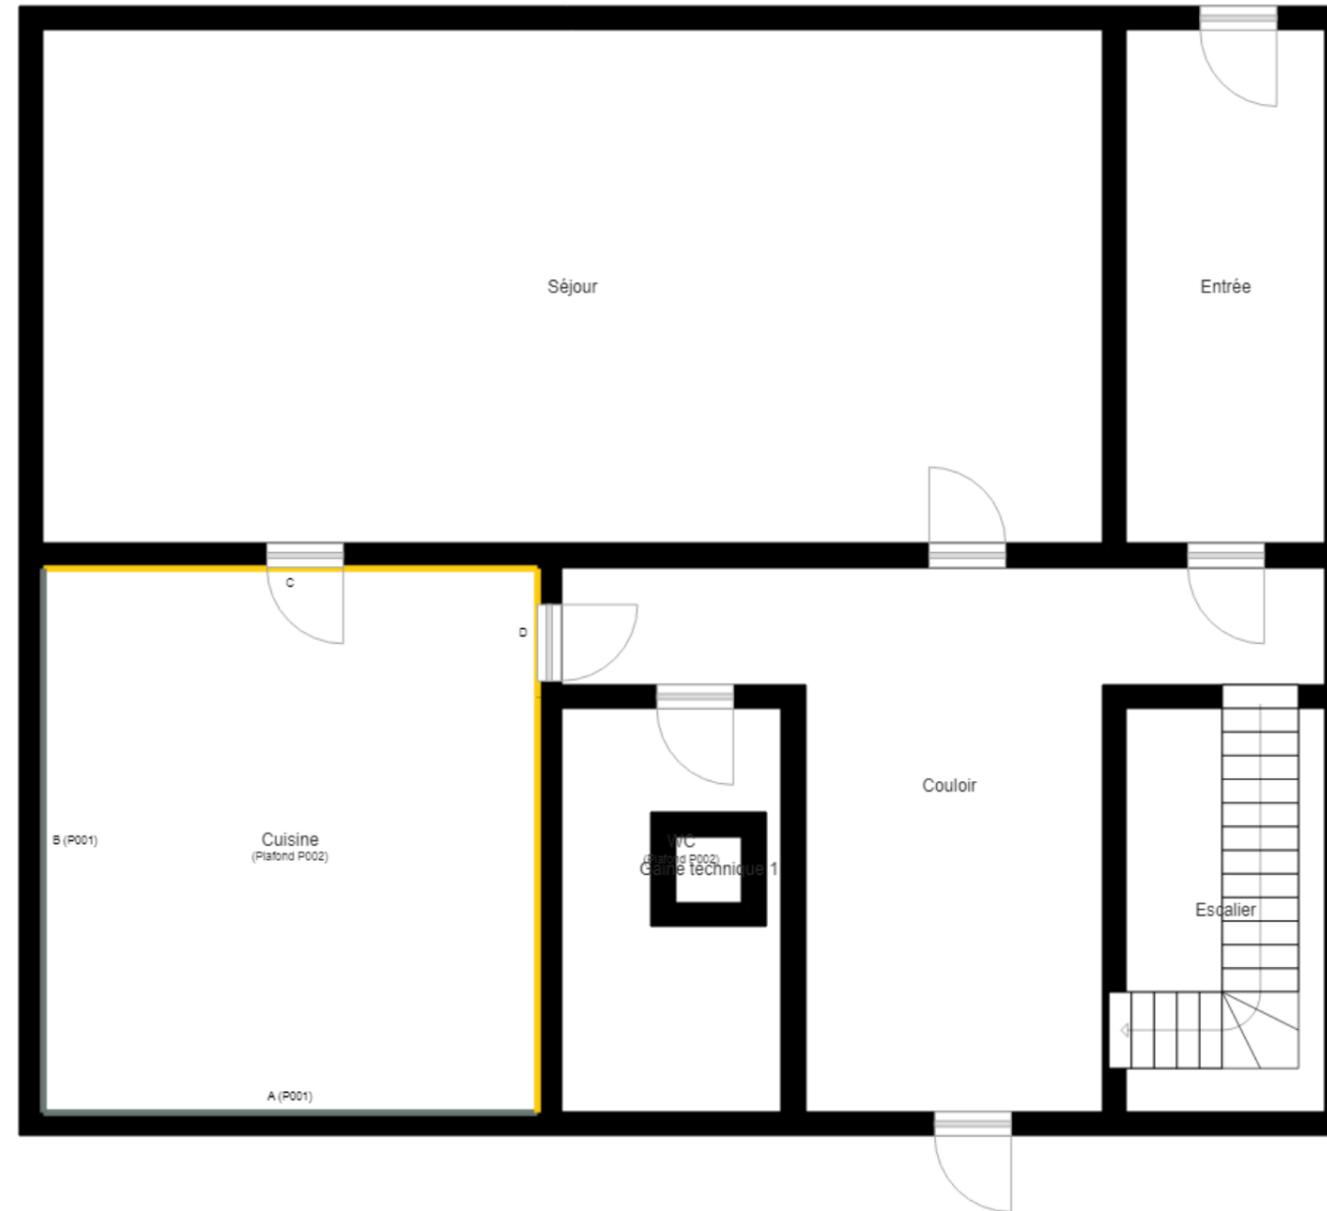
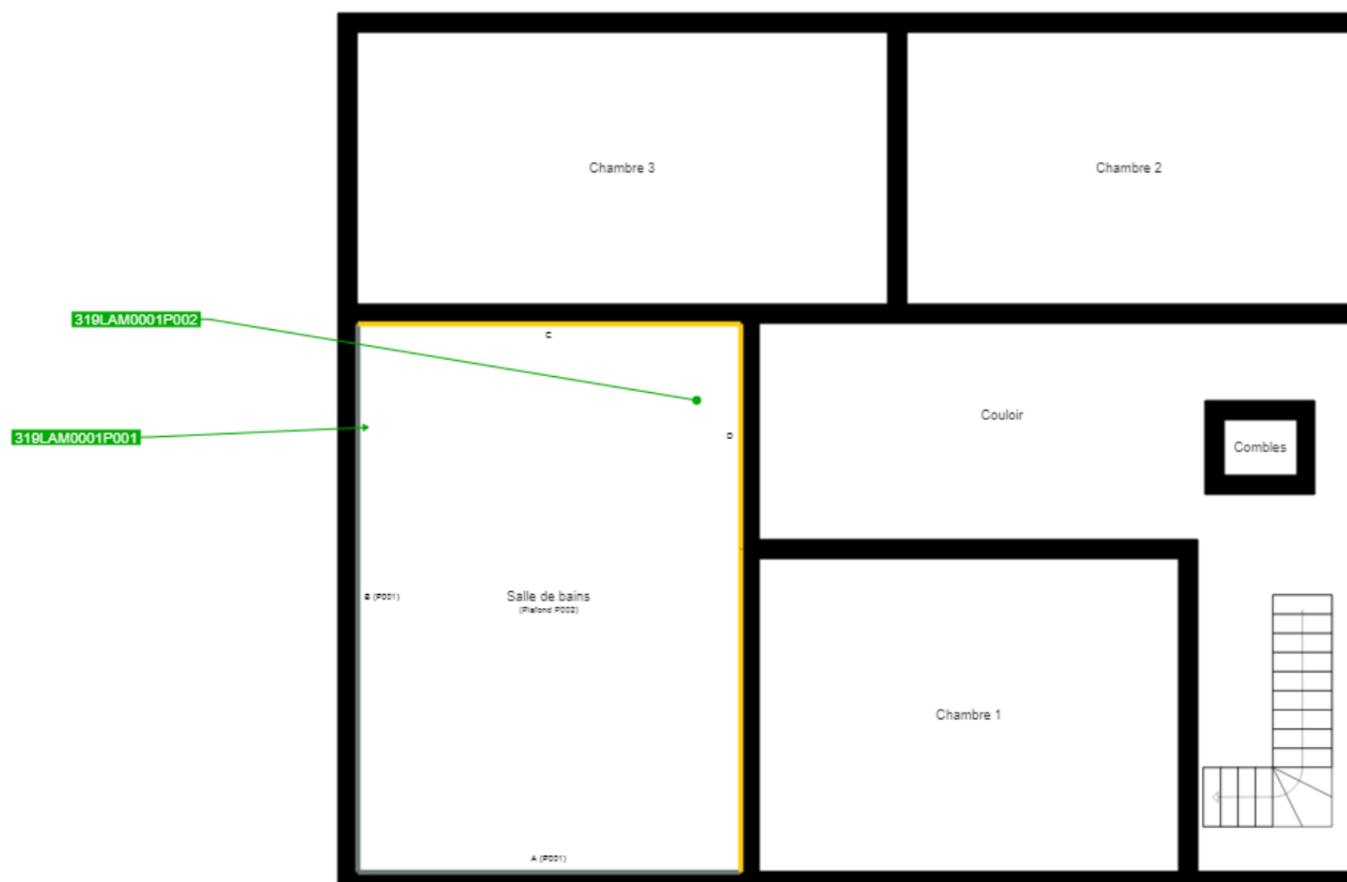
Cloisons Plaques de plâtre
	Murs Bois
	Murs Brique
	Murs périphériques / Plaques de plâtre
	Murs carreaux de plâtre
	Murs Béton / Enduit
	Murs porteurs et/ou mur de refend / Plaques de plâtre
	Murs périphériques / Doublage (plaque de plâtre + isolant)
	Torchis
	Murs Amiantés
	Murs Brique / Enduit
	Murs Brique plâtrière
	Murs Pierre

Prélèvements de sol amiantés
	Prélèvements de sol non amiantés
	Prélèvements de plafonds amiantés
	Prélèvements de plafonds non amiantés
	Prélèvements de murs amiantés
	Prélèvements de murs non amiantés
	Autres types de prélèvements amiantés
	Autres types de prélèvements non amiantés
	Sol amianté
	Plafond amianté
	Sol et Plafond amiantés
