**Rapport de mission de repérage des matériaux et produits contenant de l'amiante avant
réalisation de travaux**

46 RUE DE LA LIBERATION

77430 CHAMPAGNE SUR SEINE

Rapport N° : 319LAQ0102 31/10/2018

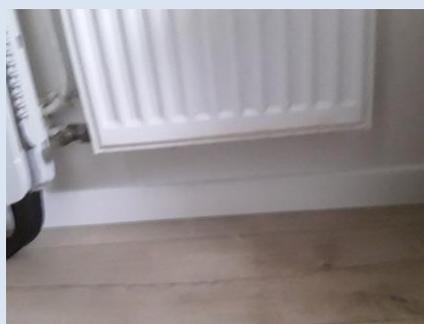
EMPLACEMENT

PRELEVEMENT : 319LAQ0102P002			
NOM DU CLIENT	NUMERO DU DOSSIER		PIECE OU LOCAL
OPH77	319LAQ0102 31/10/2018		Salle de bains (RC)
ELEMENT	DESCRIPTIF DU LABORATOIRE	DATE DE PRELEVEMENT	NOM DE L'OPERATEUR
Enduit / Peinture	Enduit plâtreux blanc + peinture	31/10/2018	BEDEL Gaetan
LOCALISATION		RESULTAT	
Mur A		Quantité insuffisante pour analyse

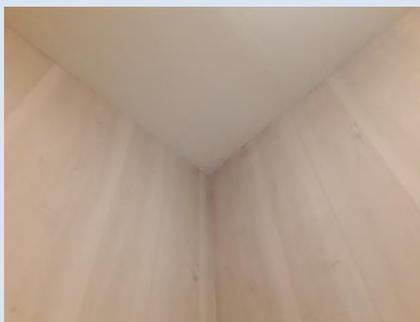
PRELEVEMENT : 319LAQ0102P003			
NOM DU CLIENT	NUMERO DU DOSSIER		PIECE OU LOCAL
OPH77	319LAQ0102 31/10/2018		WC (RC)
ELEMENT	DESCRIPTIF DU LABORATOIRE	DATE DE PRELEVEMENT	NOM DE L'OPERATEUR
Enduit / Peinture plaque de plâtre	Enduit plâtreux blanc en faible quantité en vrac + peinture en faible quantité non séparable	31/10/2018	BEDEL Gaetan
LOCALISATION		RESULTAT	
Plafond		Amiante non détecté	
EMPLACEMENT
