## Rapport de mission de repérage des matériaux et produits contenant de l'amiante avant réalisation de travaux

52 RUE DE LA LIBERATION - APT 624

77430 CHAMPAGNE SUR SEINE

Rapport N° : 319LAU0001      07/08/2017  
Date d'édition : 23/10/2017

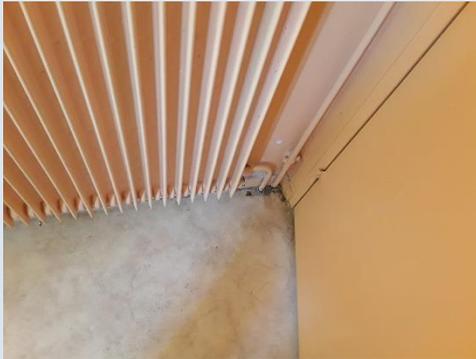
PRELEVEMENT : 319LAU0001P002			
NOM DU CLIENT	NUMERO DU DOSSIER		PIECE OU LOCAL
OPH77	319LAU0001 07/08/2017		Séjour
ELEMENT	DESCRIPTIF DU LABORATOIRE	DATE DE PRELEVEMENT	NOM DE L'OPERATEUR
Revêtement souple	Revêtement souple marron + colle polymère jaune non séparable + ragréage gris + sous couche de ragréage blanche non séparable	07/08/2017	CATE Laurent
LOCALISATION		RESULTAT	
Sol		Amiante non détecté	
EMPLACEMENT

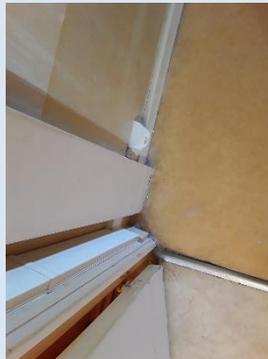
PRELEVEMENT : 319LAU0001P003			
NOM DU CLIENT	NUMERO DU DOSSIER		PIECE OU LOCAL
OPH77	319LAU0001 07/08/2017		Cuisine
ELEMENT	DESCRIPTIF DU LABORATOIRE	DATE DE PRELEVEMENT	NOM DE L'OPERATEUR
Revêtement souple	Revêtement souple beige + colle polymère jaune non séparable + ragréage gris + sous couche de ragréage beige non séparable	07/08/2017	CATE Laurent
LOCALISATION		RESULTAT	
Sol		Amiante non détecté

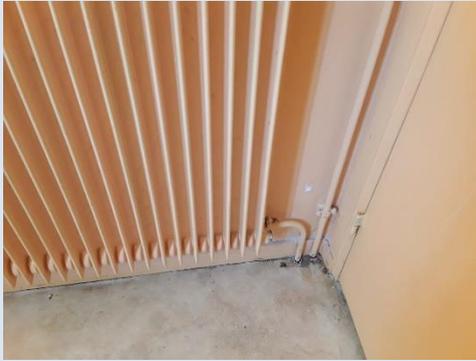
PRELEVEMENT : 319LAU0001P004			
NOM DU CLIENT	NUMERO DU DOSSIER		PIECE OU LOCAL
OPH77	319LAU0001 07/08/2017		Cuisine
ELEMENT	DESCRIPTIF DU LABORATOIRE	DATE DE PRELEVEMENT	NOM DE L'OPERATEUR
Enduit béton	Enduit plâtreux blanc en vrac + peinture non séparable + toile fibreuse blanche non séparable	07/08/2017	CATE Laurent
LOCALISATION		RESULTAT	
Mur C		Amiante non détecté	
EMPLACEMENT

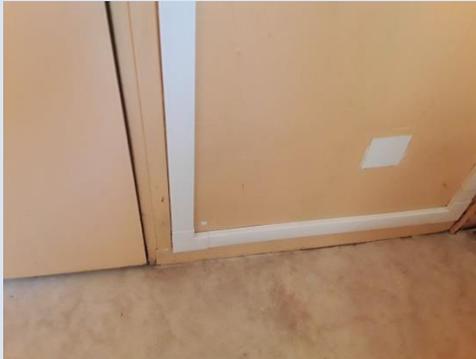
PRELEVEMENT : 319LAU0001P005			
NOM DU CLIENT	NUMERO DU DOSSIER		PIECE OU LOCAL
OPH77	319LAU0001 07/08/2017		Cuisine
ELEMENT	DESCRIPTIF DU LABORATOIRE	DATE DE PRELEVEMENT	NOM DE L'OPERATEUR
Enduit	Enduit plâtreux blanc en vrac + peintures multiples non séparable + papier non séparable	07/08/2017	CATE Laurent
LOCALISATION		RESULTAT	
Mur D		Amiante non détecté	
EMPLACEMENT

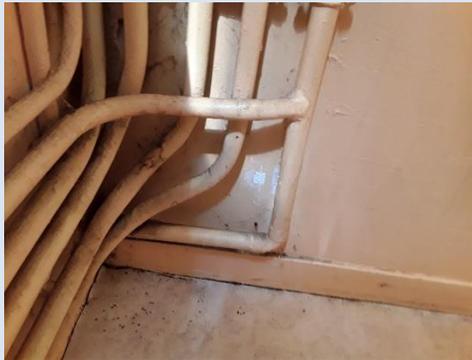
PRELEVEMENT : 319LAU0001P006				
NOM DU CLIENT		NUMERO DU DOSSIER		PIECE OU LOCAL
OPH77		319LAU0001 07/08/2017		Cuisine
ELEMENT	DESCRIPTIF DU LABORATOIRE	DATE DE PRELEVEMENT	NOM DE L'OPERATEUR	
Enduit / Peinture plaque de plâtre	Enduit plâtreux blanc + papier non séparable + peinture non séparable	07/08/2017	CATE Laurent	
LOCALISATION			RESULTAT	
Mur B			Amiante non détecté	
EMPLACEMENT

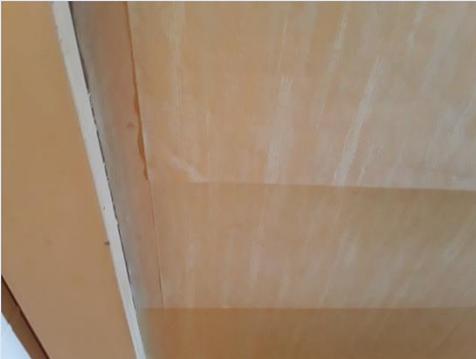
PRELEVEMENT : 319LAU0001P007			
NOM DU CLIENT	NUMERO DU DOSSIER		PIECE OU LOCAL
OPH77	319LAU0001 07/08/2017		Séjour
ELEMENT	DESCRIPTIF DU LABORATOIRE	DATE DE PRELEVEMENT	NOM DE L'OPERATEUR
Enduit	Enduit plâtreux blanc en vrac + papiers peints non séparable + peinture non séparable	07/08/2017	CATE Laurent
LOCALISATION		RESULTAT	
Mur D		Amiante non détecté	
EMPLACEMENT

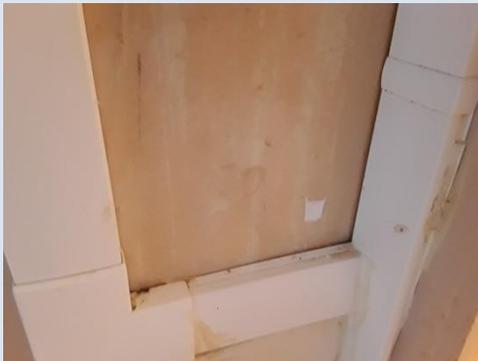
PRELEVEMENT : 319LAU0001P008			
NOM DU CLIENT	NUMERO DU DOSSIER		PIECE OU LOCAL
OPH77	319LAU0001 07/08/2017		Séjour
ELEMENT	DESCRIPTIF DU LABORATOIRE	DATE DE PRELEVEMENT	NOM DE L'OPERATEUR
Enduit béton	Enduit plâtreux blanc en vrac + papier non séparable + peinture non séparable	07/08/2017	CATE Laurent
LOCALISATION		RESULTAT	
Mur F		Amiante non détecté	
EMPLACEMENT
