**Rapport de mission de repérage des matériaux et produits contenant de l'amiante avant
réalisation de travaux**

47 RUE DE LA LIBERATION

77430 CHAMPAGNE SUR SEINE

RAPPORT N° :	319PBR0001	Laboratoire d'Analyses :	ITGA
Repérage réalisé le :	07/01/2019	Adresse laboratoire :	3 RUE ARMAND HERPIN LACROIX - CS 46537 35065 RENNES CEDEX
Accompagnateur :		Numéro d'accréditation :	1-5967
Par :	Ronald FRANCHINARD	Organisme d'assurance professionnelle :	AXA France
N° certificat :	CPDI 3541	Adresse assurance :	313 Terrasses de l'Arche 92727 NANTERRE CEDEX
Date d'obtention :	27/12/2017	N° de contrat d'assurance :	10158549604
Organisme certificateur	I.CERT PARC EDONIA - BAT G - RUE DE LA TERRE VICTORIA - 35760 SAINT GREGOIRE	Date de validité :	31/12/2019

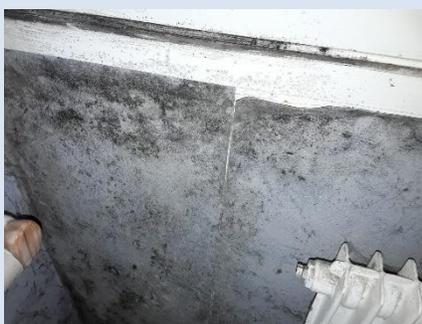
EMPLACEMENT

PRELEVEMENT : 319PBR0001P001			
NOM DU CLIENT	NUMERO DU DOSSIER		PIECE OU LOCAL
OPH77	319PBR0001 07/01/2019		Salle de bains et WC (RC)
ELEMENT	DESCRIPTIF DU LABORATOIRE	DATE DE PRELEVEMENT	NOM DE L'OPERATEUR
Enduit béton	Enduit plâtreux blanc en vrac + peinture non séparable + matériau gris en faible quantité en vrac non séparable	07/01/2019	FRANCHINARD Ronald
LOCALISATION		RESULTAT	
Mur C		Amiante non détecté

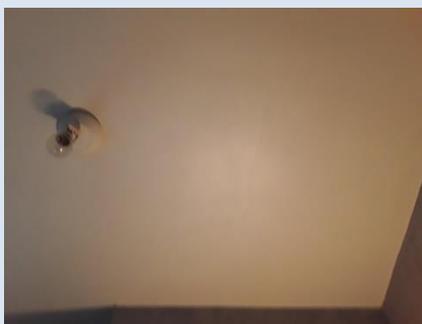
EMPLACEMENT

PRELEVEMENT : 319PBR0001P002			
NOM DU CLIENT	NUMERO DU DOSSIER		PIECE OU LOCAL
OPH77	319PBR0001 07/01/2019		Salle de bains et WC (RC)
ELEMENT	DESCRIPTIF DU LABORATOIRE	DATE DE PRELEVEMENT	NOM DE L'OPERATEUR
Enduit béton	Enduit plâtreux blanc en vrac + peinture en faible quantité non séparable	07/01/2019	FRANCHINARD Ronald
LOCALISATION		RESULTAT	
Plafond		Amiante non détecté

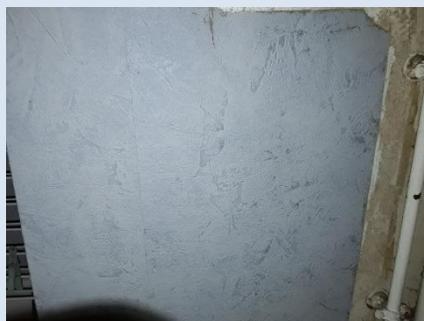
EMPLACEMENT

PRELEVEMENT : 319PBR0001P004			
NOM DU CLIENT	NUMERO DU DOSSIER		PIECE OU LOCAL
OPH77	319PBR0001 07/01/2019		Salle de bains et WC (RC)
ELEMENT	DESCRIPTIF DU LABORATOIRE	DATE DE PRELEVEMENT	NOM DE L'OPERATEUR
Enduit béton	Enduit plâtreux blanc en vrac + peinture non séparable + carton en faible quantité non séparable	07/01/2019	FRANCHINARD Ronald
LOCALISATION		RESULTAT	
Mur E		Amiante non détecté
