## Rapport de mission de repérage des matériaux et produits contenant de l'amiante avant réalisation de travaux

R. 4412-97 modifié par le décret 2012-639 du 4 mai 2012  
Norme NF X 46-020

16 RUE DE LA LIBERATION

77430 CHAMPAGNE SUR SEINE

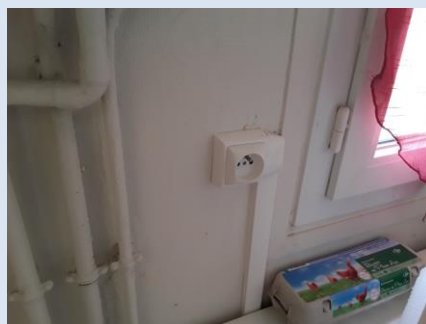
### EMPLACEMENT

PRELEVEMENT : 319LAB0001P001			
NOM DU CLIENT	NUMERO DU DOSSIER		PIECE OU LOCAL
OPH77	319LAB0001 20/07/2018		Cuisine
ELEMENT	DESCRIPTIF DU LABORATOIRE	DATE DE PRELEVEMENT	NOM DE L'OPERATEUR
Enduit / Peinture béton	Enduit plâtreux blanc + papier en faible quantité non séparable	20/07/2018	BEDEL Gaetan
LOCALISATION		RESULTAT	
Mur A		Amiante non détecté

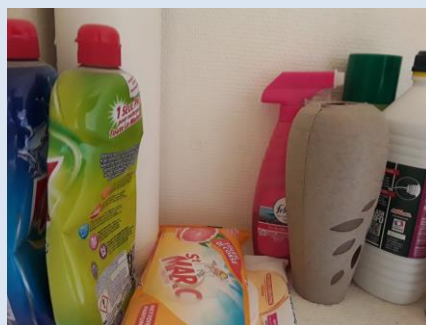
### EMPLACEMENT

PRELEVEMENT : 319LAB0001P002			
NOM DU CLIENT	NUMERO DU DOSSIER		PIECE OU LOCAL
OPH77	319LAB0001 20/07/2018		WC
ELEMENT	DESCRIPTIF DU LABORATOIRE	DATE DE PRELEVEMENT	NOM DE L'OPERATEUR
Enduit / Peinture	Enduit plâtreux blanc + peinture non séparable	20/07/2018	BEDEL Gaetan
LOCALISATION		RESULTAT	
Mur A		Amiante non détecté

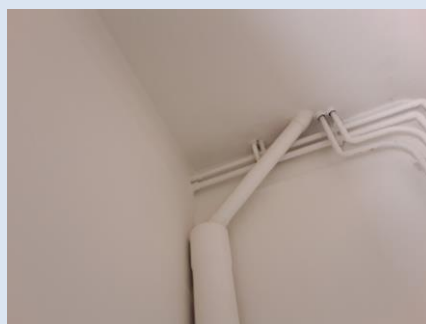
EMPLACEMENT

PRELEVEMENT : 319LAB0001P003			
NOM DU CLIENT	NUMERO DU DOSSIER		PIECE OU LOCAL
OPH77	319LAB0001 20/07/2018		WC
ELEMENT	DESCRIPTIF DU LABORATOIRE	DATE DE PRELEVEMENT	NOM DE L'OPERATEUR
Enduit / Peinture plaque de plâtre	Enduit plâtreux blanc + peinture non séparable	20/07/2018	BEDEL Gaetan
LOCALISATION		RESULTAT	
Plafond		Amiante non détecté

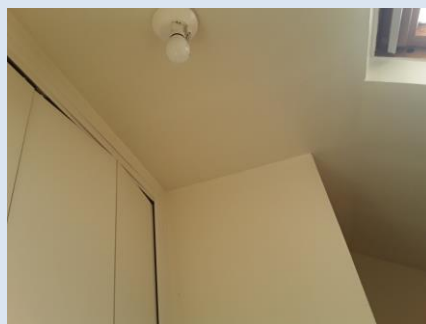
EMPLACEMENT

PRELEVEMENT : 319LAB0001P004			
NOM DU CLIENT	NUMERO DU DOSSIER		PIECE OU LOCAL
OPH77	319LAB0001 20/07/2018		Dégagement
ELEMENT	DESCRIPTIF DU LABORATOIRE	DATE DE PRELEVEMENT	NOM DE L'OPERATEUR
Enduit / Peinture plaque de plâtre	Enduit plâtreux blanc + peinture non séparable + papier non séparable	20/07/2018	BEDEL Gaetan
LOCALISATION		RESULTAT	
Plafond		Amiante non détecté
