Rapport de mission de repérage des matériaux et produits contenant de l'amiante avant réalisation de travaux

52 RUE DE LA LIBERATION

77430 CHAMPAGNE SUR SEINE

RAPPORT N° :	319LAU0001	Laboratoire d'Analyses :	ITGA
Repérage réalisé le :	13/02/2019	Adresse laboratoire :	3 RUE ARMAND HERPIN LACROIX - CS 46537 35065 RENNES CEDEX
Accompagnateur :		Numéro d'accréditation :	1-5967
Par :	Ronald FRANCHINARD	Organisme d'assurance professionnelle :	AXA France
N° certificat :	CPDI 3541	Adresse assurance :	313 Terrasses de l'Arche 92727 NANTERRE CEDEX
Date d'obtention :	27/12/2017	N° de contrat d'assurance :	10158549604
Organisme certificateur	I.CERT PARC EDONIA - BAT G - RUE DE LA TERRE VICTORIA - 35760 SAINT GREGOIRE	Date de validité :	31/12/2019

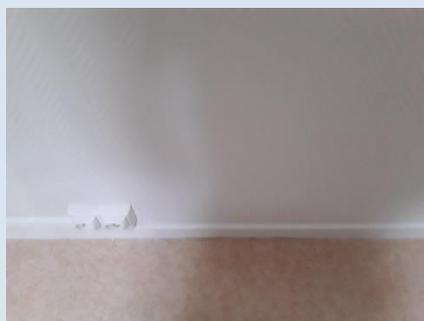
EMPLACEMENT

PRELEVEMENT : 319LAU0001P002			
NOM DU CLIENT	NUMERO DU DOSSIER		PIECE OU LOCAL
OPH77	319LAU0001 13/02/2019		Cuisine (RC)
ELEMENT	DESCRIPTIF DU LABORATOIRE	DATE DE PRELEVEMENT	NOM DE L'OPERATEUR
Enduit béton	Enduit plâtreux blanc en vrac + peinture non séparable	13/02/2019	FRANCHINARD Ronald
LOCALISATION		RESULTAT	
Mur C		Amiante non détecté

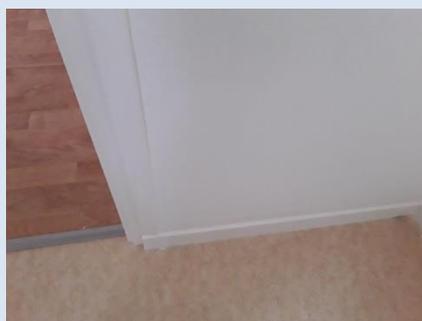
EMPLACEMENT

PRELEVEMENT : 319LAU0001P003			
NOM DU CLIENT	NUMERO DU DOSSIER		PIECE OU LOCAL
OPH77	319LAU0001 13/02/2019		Salle de bains (RC)
ELEMENT	DESCRIPTIF DU LABORATOIRE	DATE DE PRELEVEMENT	NOM DE L'OPERATEUR
Enduit	Enduit plâtreux blanc en vrac + peinture non séparable	13/02/2019	FRANCHINARD Ronald
LOCALISATION		RESULTAT	
Mur D		Amiante non détecté

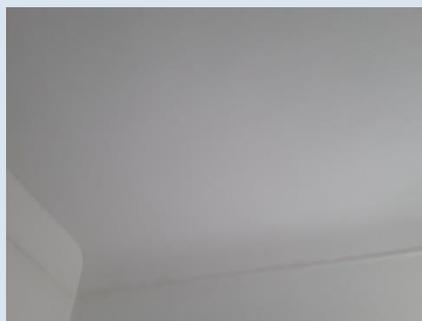
EMPLACEMENT

PRELEVEMENT : 319LAU0001P004			
NOM DU CLIENT	NUMERO DU DOSSIER		PIECE OU LOCAL
OPH77	319LAU0001 13/02/2019		Salle de bains (RC)
ELEMENT	DESCRIPTIF DU LABORATOIRE	DATE DE PRELEVEMENT	NOM DE L'OPERATEUR
Enduit plaque de plâtre	Enduit plâtreux blanc en vrac + peinture non séparable	13/02/2019	FRANCHINARD Ronald
LOCALISATION		RESULTAT	
Plafond		Amiante non détecté
