## Rapport de mission de repérage des matériaux et produits contenant de l'amiante avant réalisation de travaux

15 RUE DE LA LIBERATION

77430 CHAMPAGNE SUR SEINE

RAPPORT N° :	319PBB0001	Laboratoire d'Analyses :	ITGA
Repérage réalisé le :	23/11/2018	Adresse laboratoire :	3 RUE ARMAND HERPIN LACROIX - CS 46537 35065 RENNES CEDEX
Accompagnateur :		Numéro d'accréditation :	1-5967
Par :	Gaetan BEDEL	Organisme d'assurance professionnelle :	AXA France
N° certificat :	CPDI3869	Adresse assurance :	313 Terrasses de l'Arche 92727 NANTERRE CEDEX
Date d'obtention :	22/04/2016	N° de contrat d'assurance :	10063271004
Organisme certificateur	I.CERT PARC EDONIA - BAT G - RUE DE LA TERRE VICTORIA - 35760 SAINT GREGOIRE	Date de validité :	31/12/2018

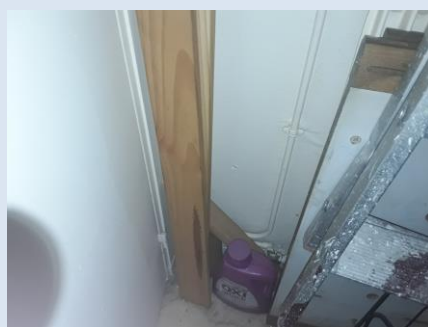
PRELEVEMENT : 319PBB0001P001			
NOM DU CLIENT	NUMERO DU DOSSIER		PIECE OU LOCAL
OPH77	319PBB0001 23/11/2018		Cuisine (RC)
ELEMENT	DESCRIPTIF DU LABORATOIRE	DATE DE PRELEVEMENT	NOM DE L'OPERATEUR
Enduit / Peinture béton	Enduit plâtreux blanc en vrac + peinture en faible quantité non séparable + toile fibreuse blanche en faible quantité non séparable	23/11/2018	BEDEL Gaetan
LOCALISATION		RESULTAT	
Mur A		Amiante non détecté

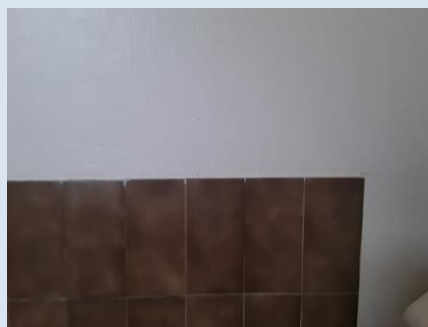
PRELEVEMENT : 319PBB0001P002			
NOM DU CLIENT	NUMERO DU DOSSIER		PIECE OU LOCAL
OPH77	319PBB0001 23/11/2018		Salle de bains et WC (RC)
ELEMENT	DESCRIPTIF DU LABORATOIRE	DATE DE PRELEVEMENT	NOM DE L'OPERATEUR
Enduit / Peinture	Enduit plâtreux blanc en vrac non séparable + peinture non séparable	23/11/2018	BEDEL Gaetan
LOCALISATION		RESULTAT	
Mur C		Amiante non détecté

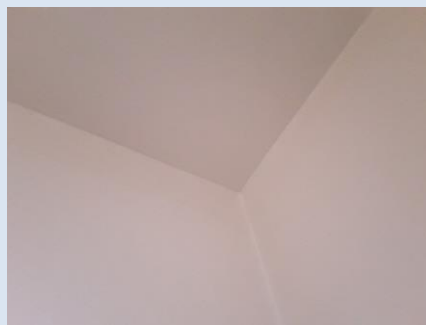
PRELEVEMENT : 319PBB0001P003			
NOM DU CLIENT	NUMERO DU DOSSIER		PIECE OU LOCAL
OPH77	319PBB0001 23/11/2018		Salle de bains et WC (RC)
ELEMENT	DESCRIPTIF DU LABORATOIRE	DATE DE PRELEVEMENT	NOM DE L'OPERATEUR
Enduit / Peinture plaque de plâtre	Enduit plâtreux blanc en vrac non séparable + peinture non séparable	23/11/2018	BEDEL Gaetan
LOCALISATION		RESULTAT	
Plafond		Amiante non détecté	
EMPLACEMENT
