## Rapport de mission de repérage des matériaux et produits contenant de l'amiante avant réalisation de travaux

17 RUE DE LA LIBERATION

77430 CHAMPAGNE SUR SEINE

RAPPORT N° :	319PBC0001	Laboratoire d'Analyses :	ITGA
Repérage réalisé le :	26/11/2018	Adresse laboratoire :	3 RUE ARMAND HERPIN LACROIX - CS 46537 35065 RENNES CEDEX
Accompagnateur :		Numéro d'accréditation :	1-5967
Par :	Gaetan BEDEL	Organisme d'assurance professionnelle :	AXA France
N° certificat :	CPDI3869	Adresse assurance :	313 Terrasses de l'Arche 92727 NANTERRE CEDEX
Date d'obtention :	22/04/2016	N° de contrat d'assurance :	10063271004
Organisme certificateur	I.CERT PARC EDONIA - BAT G - RUE DE LA TERRE VICTORIA - 35760 SAINT GREGOIRE	Date de validité :	31/12/2018

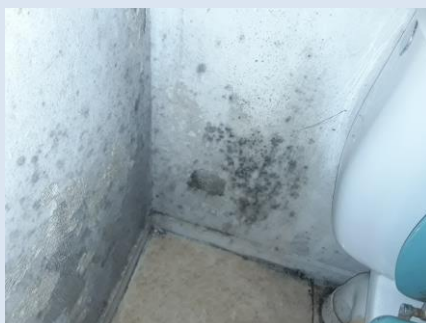
PRELEVEMENT : 319PBC0001P002			
NOM DU CLIENT	NUMERO DU DOSSIER		PIECE OU LOCAL
OPH77	319PBC0001 26/11/2018		Salle de bains et WC (RC)
ELEMENT	DESCRIPTIF DU LABORATOIRE	DATE DE PRELEVEMENT	NOM DE L'OPERATEUR
Enduit / Peinture	Enduit plâtreux blanc en faible quantité en vrac + peinture non séparable	26/11/2018	BEDEL Gaetan
LOCALISATION		RESULTAT	
Mur C		Amiante non détecté

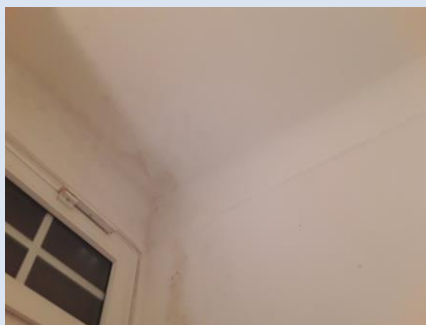
PRELEVEMENT : 319PBC0001P003			
NOM DU CLIENT	NUMERO DU DOSSIER		PIECE OU LOCAL
OPH77	319PBC0001 26/11/2018		Salle de bains et WC (RC)
ELEMENT	DESCRIPTIF DU LABORATOIRE	DATE DE PRELEVEMENT	NOM DE L'OPERATEUR
Enduit / Peinture plaque de plâtre	Enduit plâtreux blanc en faible quantité en vrac + peinture en faible quantité non séparable + matériau gris en faible quantité en vrac non séparable	26/11/2018	BEDEL Gaetan
LOCALISATION		RESULTAT	
Plafond		Amiante non détecté	
EMPLACEMENT

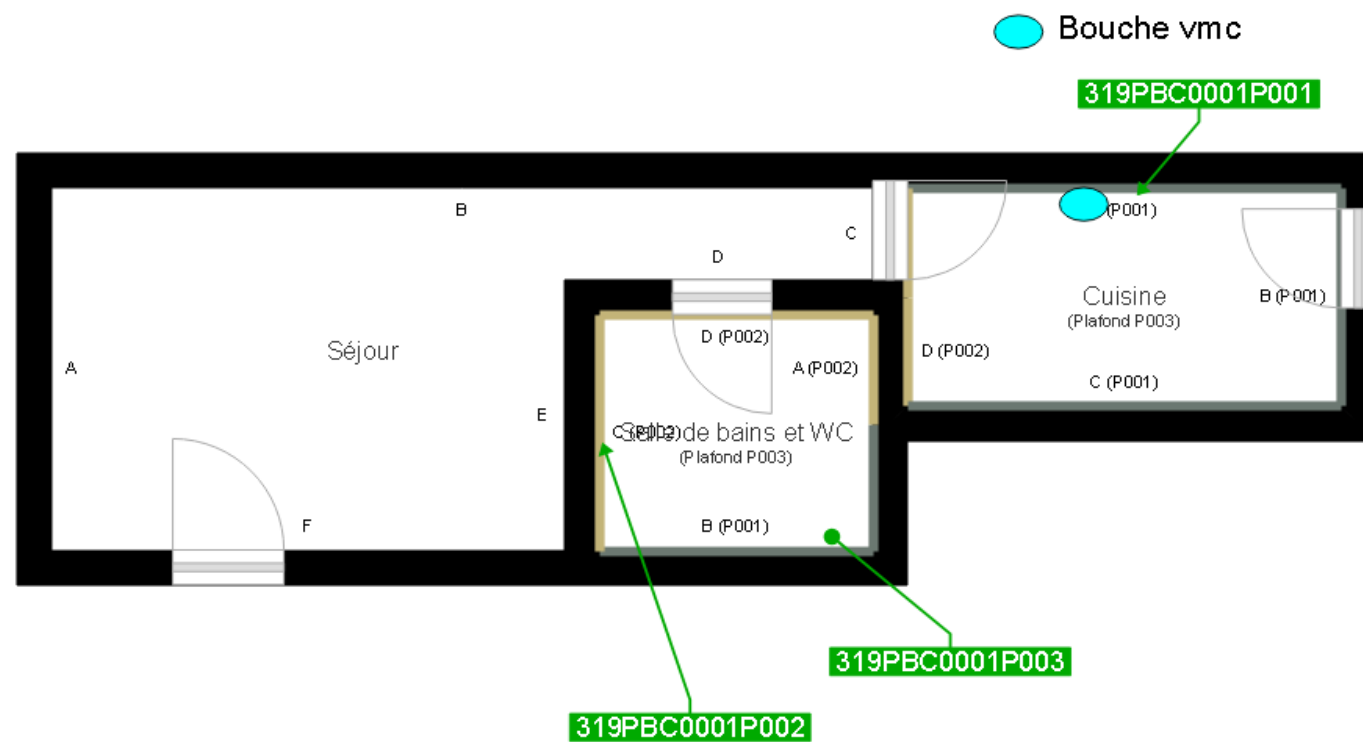
PIECE	ETAGE	ELEMENTS	DESCRIPTIF LABORATOIRE	Echantillon	REPERAGE	ETAT	RESULTAT	METHODE
Cuisine	RC	Enduit / Peinture béton	Enduit plâtreux blanc en vrac + peintures multiples en faible quantité non séparable	319PBC0001P001	Mur A	BON ETAT	Amiante non détecté	RESULTAT ANALYSE

PIECE	ETAGE	ELEMENTS	DESCRIPTIF LABORATOIRE	Echantillon	REPERAGE	ETAT	RESULTAT	METHODE
Salle de bains et WC	RC	Enduit / Peinture	Enduit plâtreux blanc en faible quantité en vrac + peinture non séparable	319PBC0001P002	Mur C	BON ETAT	Amiante non détecté	RESULTAT ANALYSE
Salle de bains et WC	RC	Enduit / Peinture plaque de plâtre	Enduit plâtreux blanc en faible quantité en vrac + peinture en faible quantité non séparable + matériau gris en faible quantité en vrac non séparable	319PBC0001P003	Plafond	BON ETAT	Amiante non détecté	RESULTAT ANALYSE
Salle de bains et WC	RC	Enduit / Peinture plaque de plâtre	Enduit plâtreux blanc en faible quantité en vrac + peinture en faible quantité non séparable + matériau gris en faible quantité en vrac non séparable	319PBC0001P003	Plafond	BON ETAT	Amiante non détecté	ZPSO
Cuisine	RC	Enduit / Peinture plaque de plâtre	Enduit plâtreux blanc en faible quantité en vrac + peinture en faible quantité non séparable + matériau gris en faible quantité en vrac non séparable	319PBC0001P003	Plafond	BON ETAT	Amiante non détecté	ZPSO

Salle de bains et WC	RC	Enduit / Peinture béton	Enduit plâtreux blanc en vrac + peintures multiples en faible quantité non séparable	319PBC0001P001	Mur B	BON ETAT	Amiante non détecté	ZPSO

PIECE	ETAGE	ELEMENTS	DESRIPTIF LABORATOIRE	Echantillon	REPERAGE	ETAT	RESULTAT	METHODE
Cuisine	RC	Enduit / Peinture béton	Enduit plâtreux blanc en vrac + peintures multiples en faible quantité non séparable	319PBC0001P001	Mur A	BON ETAT	Amiante non détecté	ZPSO
Cuisine	RC	Enduit / Peinture béton	Enduit plâtreux blanc en vrac + peintures multiples en faible quantité non séparable	319PBC0001P001	Mur B	BON ETAT	Amiante non détecté	ZPSO
Cuisine	RC	Enduit / Peinture béton	Enduit plâtreux blanc en vrac + peintures multiples en faible quantité non séparable	319PBC0001P001	Mur C	BON ETAT	Amiante non détecté	ZPSO
Salle de bains et WC	RC	Enduit / Peinture	Enduit plâtreux blanc en faible quantité en vrac + peinture non séparable	319PBC0001P002	Mur A	BON ETAT	Amiante non détecté	ZPSO
Salle de bains et WC	RC	Enduit / Peinture	Enduit plâtreux blanc en faible quantité en vrac + peinture non séparable	319PBC0001P002	Mur C	BON ETAT	Amiante non détecté	ZPSO

Salle de bains et WC	RC	Enduit / Peinture	Enduit plâtreux blanc en faible quantité en vrac + peinture non séparable	319PBC0001P002	Mur D	BON ETAT	Amiante non détecté	ZPSO
Cuisine	RC	Enduit / Peinture	Enduit plâtreux blanc en faible quantité en vrac + peinture non séparable	319PBC0001P002	Mur D	BON ETAT	Amiante non détecté	ZPSO
