## Rapport de mission de repérage des matériaux et produits contenant de l'amiante avant réalisation de travaux

19 RUE DE LA LIBERATION

77430 CHAMPAGNE SUR SEINE

RAPPORT N° :	319PBD0001	Laboratoire d'Analyses :	ITGA
Repérage réalisé le :	17/07/2018	Adresse laboratoire :	3 RUE ARMAND HERPIN LACROIX - CS 46537 35065 RENNES CEDEX
Accompagnateur :		Numéro d'accréditation :	1-5967
Par :	Gaetan BEDEL	Organisme d'assurance professionnelle :	AXA France
N° certificat :	CPDI3869	Adresse assurance :	313 Terrasses de l'Arche 92727 NANTERRE CEDEX
Date d'obtention :	22/04/2016	N° de contrat d'assurance :	10063271004
Organisme certificateur	I.CERT PARC EDONIA - BAT G - RUE DE LA TERRE VICTORIA - 35760 SAINT GREGOIRE	Date de validité :	31/12/2018

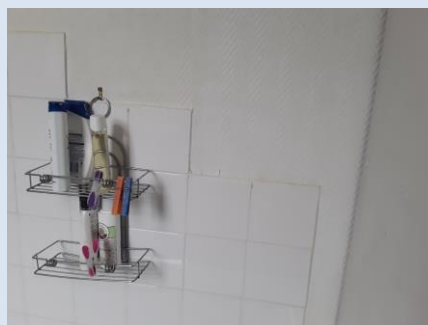
### EMPLACEMENT

PRELEVEMENT : 319PBD0001P002			
NOM DU CLIENT	NUMERO DU DOSSIER		PIECE OU LOCAL
OPH77	319PBD0001 17/07/2018		Salle de bains et WC
ELEMENT	DESCRIPTIF DU LABORATOIRE	DATE DE PRELEVEMENT	NOM DE L'OPERATEUR
Enduit / Peinture	Enduit plâtreux beige en vrac non séparable + peintures multiples en faible quantité en vrac non séparable	17/07/2018	BEDEL Gaetan
LOCALISATION		RESULTAT	
Mur C		Amiante non détecté

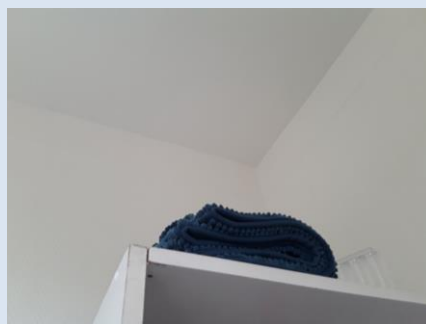
EMPLACEMENT

PRELEVEMENT : 319PBD0001P003			
NOM DU CLIENT	NUMERO DU DOSSIER	PIECE OU LOCAL	
OPH77	319PBD0001 17/07/2018	Salle de bains et WC	
ELEMENT	DESCRIPTIF DU LABORATOIRE	DATE DE PRELEVEMENT	NOM DE L'OPERATEUR
Enduit / Peinture plaque de plâtre	Enduit plâtreux blanc en faible quantité en vrac non séparable + peintures multiples en faible quantité en vrac non séparable	17/07/2018	BEDEL Gaetan
LOCALISATION		RESULTAT	
Plafond		Amiante non détecté

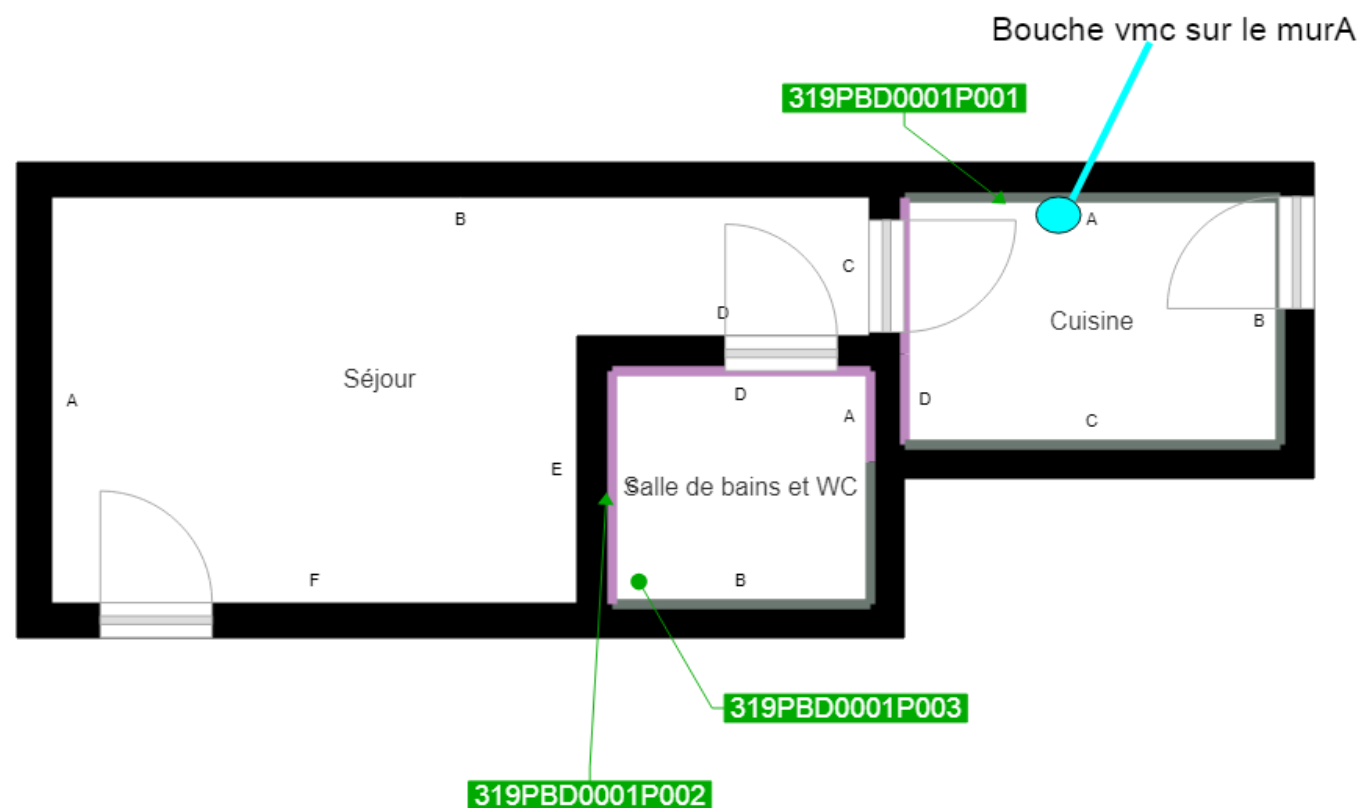
\*chambre dans le salon car c'est un studio

Murs périphériques / Plaques de plâtre
	Murs Bois
	Murs Brique
	Cloisons Plaques de plâtre
	Murs carreaux de plâtre
	Murs Béton / Enduit
	Murs porteurs et/ou mur de refend / Plaques de plâtre
	Murs périphériques / Doublage (plaque de plâtre + isolant)
	Torchis
	Murs Amiantés
	Murs Brique / Enduit
	Murs Brique plâtrière
	Murs Pierre

Prélèvements de sol amiantés
	Prélèvements de sol non amiantés
	Prélèvements de plafonds amiantés
	Prélèvements de plafonds non amiantés
	Prélèvements de murs amiantés
	Prélèvements de murs non amiantés
	Autres types de prélèvements amiantés
	Autres types de prélèvements non amiantés
	Sol amianté
	Plafond amianté
	Sol et Plafond amiantés
