## Pré-Rapport de mission de repérage des matériaux et produits contenant de l'amiante avant réalisation de travaux

25 RUE DE LA LIBERATION

77430 CHAMPAGNE SUR SEINE

RAPPORT N° :	319PBG0001	Laboratoire d'Analyses :	ITGA
Repérage réalisé le :	17/07/2018	Adresse laboratoire :	3 RUE ARMAND HERPIN LACROIX - CS 46537 35065 RENNES CEDEX
Accompagnateur :		Numéro d'accréditation :	1-5967
Par :	Gaetan BEDEL	Organisme d'assurance professionnelle :	AXA France
N° certificat :	CPDI3869	Adresse assurance :	313 Terrasses de l'Arche 92727 NANTERRE CEDEX
Date d'obtention :	22/04/2016	N° de contrat d'assurance :	10063271004
Organisme certificateur	I.CERT PARC EDONIA - BAT G - RUE DE LA TERRE VICTORIA - 35760 SAINT GREGOIRE	Date de validité :	31/12/2018

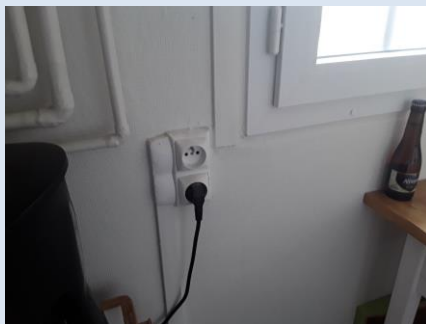
PRELEVEMENT : 319PBG0001P001			
NOM DU CLIENT	NUMERO DU DOSSIER		PIECE OU LOCAL
OPH77	319PBG0001 17/07/2018		Cuisine
ELEMENT	DESCRIPTIF DU LABORATOIRE	DATE DE PRELEVEMENT	NOM DE L'OPERATEUR
Enduit / Peinture béton	Enduit plâtreux blanc en vrac + peinture non séparable	17/07/2018	BEDEL Gaetan
LOCALISATION		RESULTAT	
Mur A		Amiante non détecté

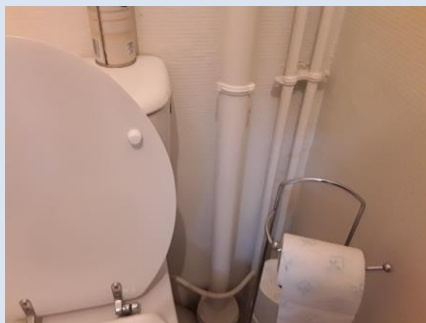
PRELEVEMENT : 319PBG0001P002			
NOM DU CLIENT	NUMERO DU DOSSIER		PIECE OU LOCAL
OPH77	319PBG0001 17/07/2018		WC
ELEMENT	DESCRIPTIF DU LABORATOIRE	DATE DE PRELEVEMENT	NOM DE L'OPERATEUR
Enduit / Peinture	Enduit plâtreux blanc en vrac + peinture non séparable	17/07/2018	BEDEL Gaetan
LOCALISATION		RESULTAT	
Mur A		Amiante non détecté

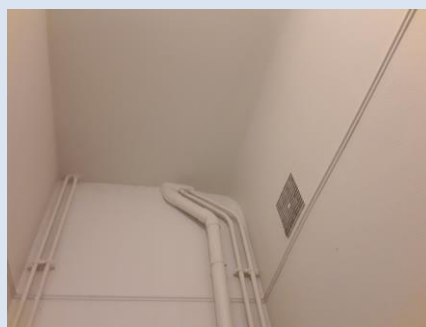
PRELEVEMENT : 319PBG0001P003			
NOM DU CLIENT	NUMERO DU DOSSIER		PIECE OU LOCAL
OPH77	319PBG0001 17/07/2018		WC
ELEMENT	DESCRIPTIF DU LABORATOIRE	DATE DE PRELEVEMENT	NOM DE L'OPERATEUR
Enduit / Peinture plaque de plâtre	Enduit plâtreux blanc en vrac + peinture en faible quantité non séparable	17/07/2018	BEDEL Gaetan
LOCALISATION		RESULTAT	
Plafond		Amiante non détecté

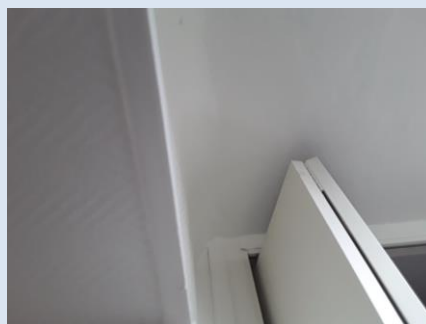
PRELEVEMENT : 319PBG0001P004			
NOM DU CLIENT	NUMERO DU DOSSIER		PIECE OU LOCAL
OPH77	319PBG0001 17/07/2018		Dégagement
ELEMENT	DESCRIPTIF DU LABORATOIRE	DATE DE PRELEVEMENT	NOM DE L'OPERATEUR
Enduit / Peinture plaque de plâtre	Enduit plâtreux blanc en vrac + peinture non séparable	17/07/2018	BEDEL Gaetan
LOCALISATION		RESULTAT	
Plafond		Amiante non détecté

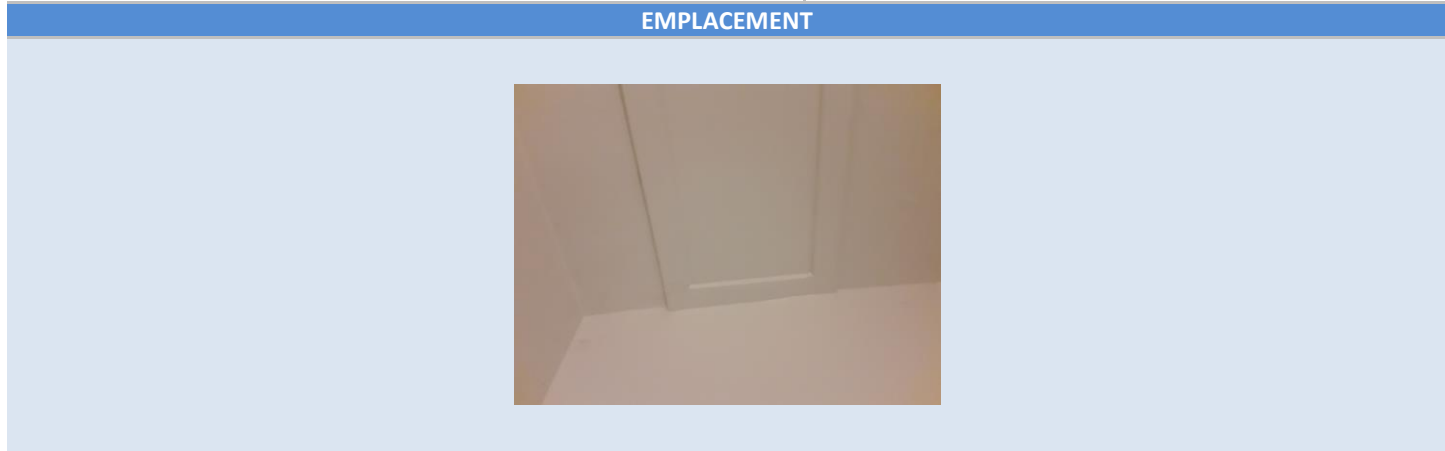
PRELEVEMENT : 319PBG0001P005			
NOM DU CLIENT	NUMERO DU DOSSIER		PIECE OU LOCAL
OPH77	319PBG0001 17/07/2018		Combles
ELEMENT	DESCRIPTIF DU LABORATOIRE	DATE DE PRELEVEMENT	NOM DE L'OPERATEUR
Joint de brique		17/07/2018	BEDEL Gaetan
LOCALISATION		RESULTAT	
Sol

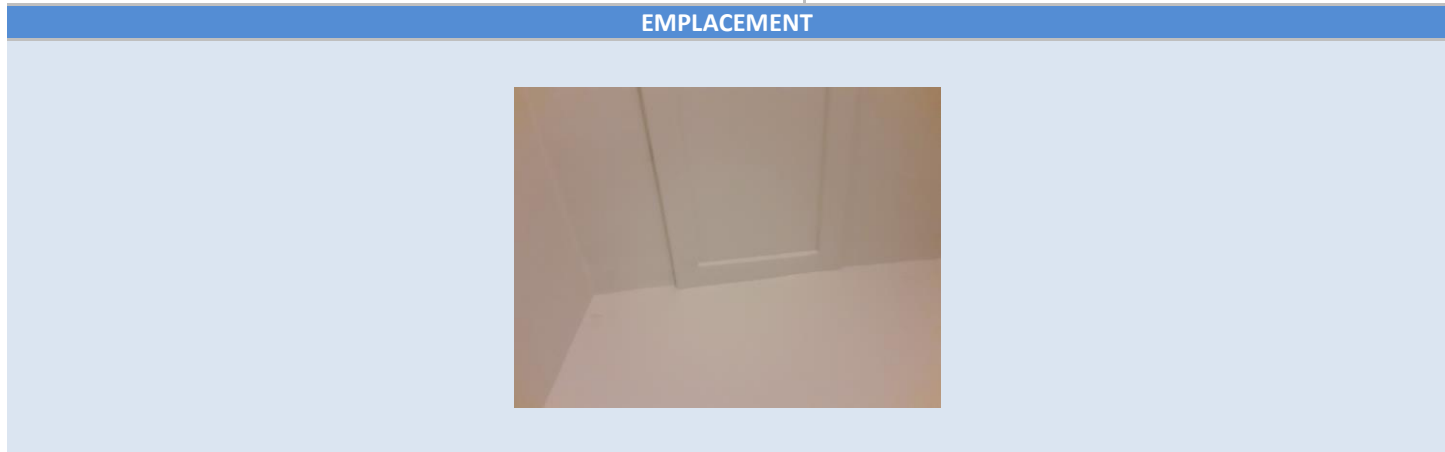
PRELEVEMENT : 319PBG0001P006			
NOM DU CLIENT	NUMERO DU DOSSIER		PIECE OU LOCAL
OPH77	319PBG0001 17/07/2018		Combles
ELEMENT	DESCRIPTIF DU LABORATOIRE	DATE DE PRELEVEMENT	NOM DE L'OPERATEUR
Laine de verre		17/07/2018	BEDEL Gaetan
LOCALISATION		RESULTAT	
Sol
