Pré-Rapport de mission de repérage des matériaux et produits contenant de l'amiante avant réalisation de travaux

27 RUE DE LA LIBERATION

77430 CHAMPAGNE SUR SEINE

RAPPORT N° :	319PBH0001	Laboratoire d'Analyses :	ITGA
Repérage réalisé le :	14/11/2018	Adresse laboratoire :	3 RUE ARMAND HERPIN LACROIX - CS 46537 35065 RENNES CEDEX
Accompagnateur :		Numéro d'accréditation :	1-5967
Par :	Romain DOMART	Organisme d'assurance professionnelle :	AXA France
N° certificat :	C008-SE07-2018	Adresse assurance :	313 Terrasses de l'Arche 92727 NANTERRE CEDEX
Date d'obtention :	29/06/2018	N° de contrat d'assurance :	10063271004
Organisme certificateur	16 rue villars - 57100 THONVILLE	Date de validité :	31/12/2018

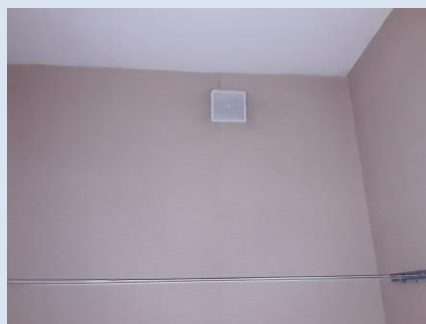
PRELEVEMENT : 319PBH0001P001			
NOM DU CLIENT	NUMERO DU DOSSIER		PIECE OU LOCAL
OPH77	319PBH0001 14/11/2018		Salle de bains
ELEMENT	DESCRIPTIF DU LABORATOIRE	DATE DE PRELEVEMENT	NOM DE L'OPERATEUR
Enduit / Peinture	Enduit plâtreux blanc en faible quantité en vrac + peinture en faible quantité non séparable	14/11/2018	DOMART Romain
LOCALISATION		RESULTAT	
Mur B		Amiante non détecté

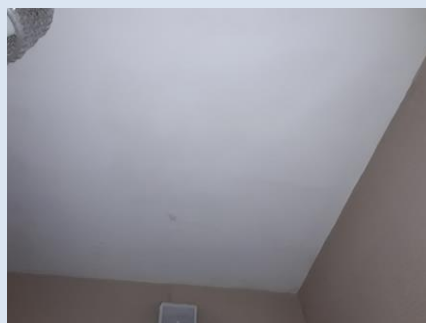
PRELEVEMENT : 319PBH0001P002			
NOM DU CLIENT	NUMERO DU DOSSIER		PIECE OU LOCAL
OPH77	319PBH0001 14/11/2018		Salle de bains
ELEMENT	DESCRIPTIF DU LABORATOIRE	DATE DE PRELEVEMENT	NOM DE L'OPERATEUR
Enduit / Peinture	Enduit plâtreux blanc en faible quantité en vrac + peinture en faible quantité non séparable	14/11/2018	DOMART Romain
LOCALISATION		RESULTAT	
Plafond		Amiante non détecté

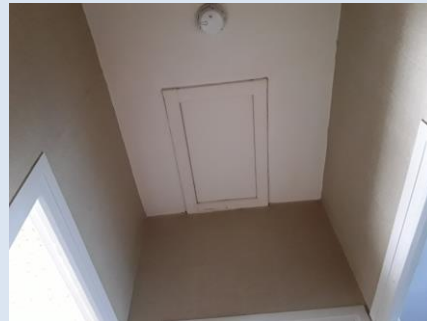
PRELEVEMENT : 319PBH0001P003			
NOM DU CLIENT	NUMERO DU DOSSIER		PIECE OU LOCAL
OPH77	319PBH0001 14/11/2018		Colonne sèche
ELEMENT	DESCRIPTIF DU LABORATOIRE	DATE DE PRELEVEMENT	NOM DE L'OPERATEUR
Laine de verre		14/11/2018	DOMART Romain
LOCALISATION		RESULTAT	
Plafond
