Rapport de mission de repérage des matériaux et produits contenant de l'amiante avant réalisation de travaux

R. 4412-97 modifié par le décret 2012-639 du 4 mai 2012
Norme NF X 46-020

45 RUE DE LA LIBERATION

77430 CHAMPAGNE SUR SEINE

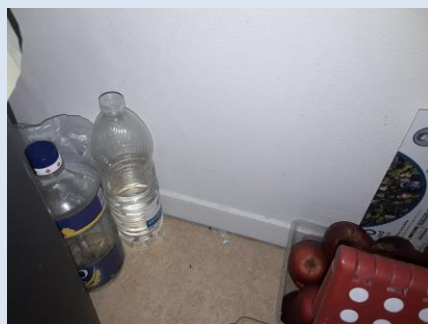
EMPLACEMENT

PRELEVEMENT : 319PBQ0001P001			
NOM DU CLIENT	NUMERO DU DOSSIER		PIECE OU LOCAL
OPH77	319PBQ0001 22/11/2018		Cuisine (RC)
ELEMENT	DESCRIPTIF DU LABORATOIRE	DATE DE PRELEVEMENT	NOM DE L'OPERATEUR
Enduit / Peinture béton	Enduit plâtreux blanc en vrac + peinture non séparable	22/11/2018	BEDEL Gaetan
LOCALISATION		RESULTAT	
Mur C		Amiante non détecté

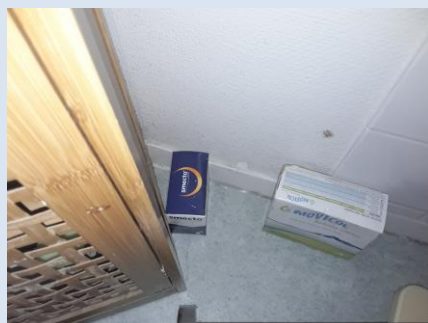
EMPLACEMENT

PRELEVEMENT : 319PBQ0001P002			
NOM DU CLIENT	NUMERO DU DOSSIER		PIECE OU LOCAL
OPH77	319PBQ0001 22/11/2018		Salle de bains et WC (RC)
ELEMENT	DESCRIPTIF DU LABORATOIRE	DATE DE PRELEVEMENT	NOM DE L'OPERATEUR
Enduit / Peinture	Enduit plâtreux blanc en vrac + peinture non séparable	22/11/2018	BEDEL Gaetan
LOCALISATION		RESULTAT	
Mur A		Amiante non détecté

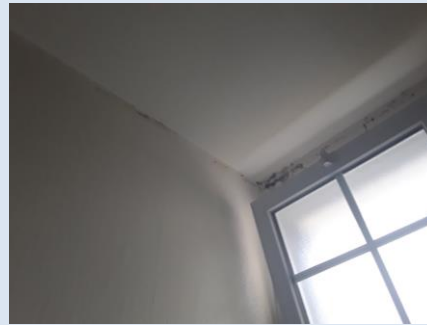
EMPLACEMENT

PRELEVEMENT : 319PBQ0001P003			
NOM DU CLIENT	NUMERO DU DOSSIER		PIECE OU LOCAL
OPH77	319PBQ0001 22/11/2018		Salle de bains et WC (RC)
ELEMENT	DESCRIPTIF DU LABORATOIRE	DATE DE PRELEVEMENT	NOM DE L'OPERATEUR
Enduit / Peinture plaque de plâtre	Enduit plâtreux blanc en vrac + peinture non séparable	22/11/2018	BEDEL Gaetan
LOCALISATION		RESULTAT	
Plafond		Amiante non détecté
