Rapport de mission de repérage des matériaux et produits contenant de l'amiante avant réalisation de travaux

R. 4412-97 modifié par le décret 2012-639 du 4 mai 2012
Norme NF X 46-020

21 RUE A. LE NOTRE

77610 FONTENAY TRESIGNY

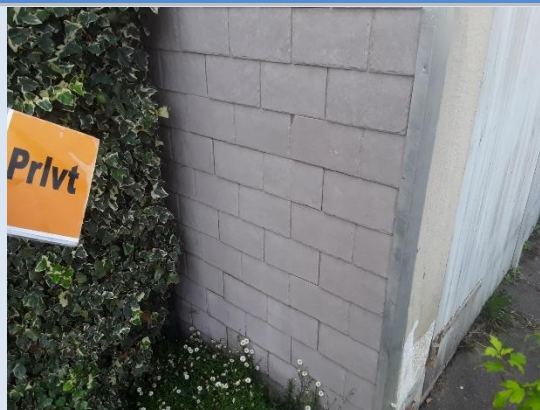
EMPLACEMENT

PRELEVEMENT : 31PAU0000P002		
NOM DU CLIENT	NUMERO DU DOSSIER	PIECE OU LOCAL
OPH 77	31PAU0000 07.08.2017	Façade
MATERIAU	DATE DE PRELEVEMENT	NOM DE L'OPERATEUR
Bardage	07/08/2017	BRUNOT Tristan
LOCALISATION		RESULTAT
Pignon gauche		Amiante non détectée

PIECE	ETAGE	ELEMENTS	N° Echantillon	REPERAGE	ETAT	RESULTAT	METHODE
Pignon gauche		Bardage	31PAU0000PO02	Pignon gauche	DEGRADATION PARTIELLE	Amiante non détectée	RESULTAT ANALYSE
Façade avant		Enduit, peinture	31PAU0000PO03	Façade avant	BON ETAT	Amiante non détectée	RESULTAT ANALYSE
Façade avant		Enduit, peinture	31PAU0000PO04	Soubassement	BON ETAT	Amiante non détectée	RESULTAT ANALYSE
Façade avant		Peinture	31PAU0000PO05	Volets	BON ETAT	Amiante non détectée	RESULTAT ANALYSE

Commande	31PAU0000
Dossier client	31PAU0000 - Réfection des Façades 77 MELUN - FONTENAY TRESSIGNY
Echantillon	31PAU0000P002 / MAISONS INDIVIDUELLES - Façades - Maison - Enduit Peinture / Pignon gauche Pignon gauche Bardage
Description ITGA	Matériau compact rose avec fibres

Fraction Analysée	Technique analytique et date d'analyse	Résultat	Type d'amiante	Nb de préparations
▶ Matériau compact rose avec fibres	META le 14/08/2017	Amiante non détecté	---	1

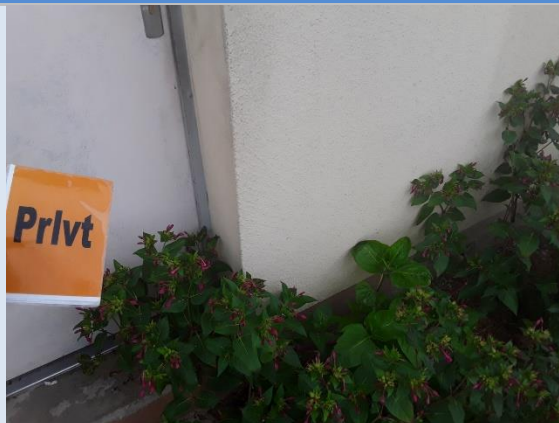
EMPLACEMENT

PRELEVEMENT : 31PAU0000P003		
NOM DU CLIENT	NUMERO DU DOSSIER	PIECE OU LOCAL
OPH 77	31PAU0000 07.08.2017	Façade
MATERIAU	DATE DE PRELEVEMENT	NOM DE L'OPERATEUR
Enduit, peinture	07/08/2017	BRUNOT Tristan
LOCALISATION		RESULTAT
Façade avant		Amiante non détectée

Commande	31PAU0000
Dossier client	31PAU0000 - Réfection des Façades 77 MELUN - FONTENAY TRESSIGNY
Echantillon	31PAU0000P003 / MAISONS INDIVIDUELLES - Façades - Maison - Enduit Peinture / Façade avant Façade avant Enduit Peinture
Description ITGA	Enduit gris en faible quantité / Peinture

Fraction Analysée	Technique analytique et date d'analyse	Résultat	Type d'amiante	Nb de préparations
▶ Enduit gris en faible quantité non séparable + peinture non séparable	META le 14/08/2017	Amiante non détecté	---	1

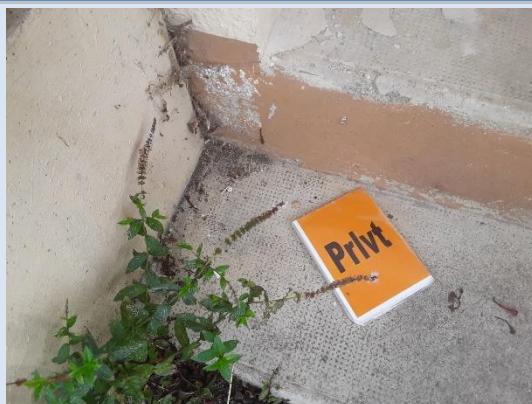
EMPLACEMENT

PRELEVEMENT : 31PAU0000P004		
NOM DU CLIENT	NUMERO DU DOSSIER	PIECE OU LOCAL
OPH 77	31PAU0000 07.08.2017	Façade
MATERIAU	DATE DE PRELEVEMENT	NOM DE L'OPERATEUR
Enduit, peinture	07/08/2017	BRUNOT Tristan
LOCALISATION		RESULTAT
Soubassement		Amiante non détectée

Commande	31PAU0000
Dossier client	31PAU0000 - Réfection des Façades 77 MELUN - FONTENAY TRESSIGNY
Echantillon	31PAU0000P004 / MAISONS INDIVIDUELLES - Façades - Maison - Enduit Peinture / Façade avant Soubassement Enduit Peinture
Description ITGA	Enduit plâtreux blanc en vrac / Peinture / Matériau gris en faible quantité

Fraction Analysée	Technique analytique et date d'analyse	Résultat	Type d'amiante	Nb de préparations
▶ Enduit plâtreux blanc en vrac + peinture non séparable + matériau gris en faible quantité non séparable	META le 14/08/2017	Amiante non détecté	---	1

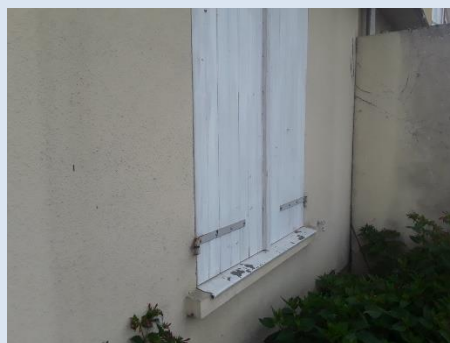
EMPLACEMENT

PRELEVEMENT : 31PAU0000P005		
NOM DU CLIENT	NUMERO DU DOSSIER	PIECE OU LOCAL
OPH 77	31PAU0000 07.08.2017	Façade avant
MATERIAU	DATE DE PRELEVEMENT	NOM DE L'OPERATEUR
Peinture	07/08/2017	BRUNOT Tristan
LOCALISATION		RESULTAT
Volet		Amiante non détectée

Commande	31PAU0000
Dossier client	31PAU0000 - Réfection des Façades 77 MELUN - FONTENAY TRESSIGNY
Echantillon	31PAU0000P005 / MAISONS INDIVIDUELLES - Ensemble des zones - Maison - Ensemble des éléments / Façade avant Volets Peinture
Description ITGA	Bois / Peinture

Fraction Analysée	Technique analytique et date d'analyse	Résultat	Type d'amiante	Nb de préparations
▶ Bois non séparable + peinture	META le 14/08/2017	Amiante non détecté	---	1
