Rapport de mission de repérage des matériaux et produits contenant de l'amiante avant réalisation de travaux

**2 RUE A. LE NOTRE
77610 FONTENAY TRESIGNY**

RAPPORT N° :	OPH77 31PAB0000	Date d'émission du rapport :	29/08/2017
Le repérage a été réalisé le :	02/08/2017	Accompagnateur :	
Par :	Tristan BRUNOT	Laboratoire d'Analyses :	ITGA
N° certificat de qualification :	CPDI 3541	Adresse laboratoire :	3 RUE ARMAND HERPIN LACROIX - CS 46537 35065 RENNES CEDEX
Date d'obtention :	06/08/2015	Numéro d'accréditation :	1-5967
Le présent rapport est établi par une personne dont les compétences sont certifiées par :	I.CERT PARC EDONIA - BAT G - RUE DE LA TERRE VICTORIA - 35760 SAINT GREGOIRE	Organisme d'assurance professionnelle :	ALLIANZ
		Adresse assurance :	Direction Opérations Entreprises 5C Esplanade Charles de Gaulle 33081 BORDEAUX CEDEX
		N° de contrat d'assurance :	55897385
		Date de validité :	31/12/2017

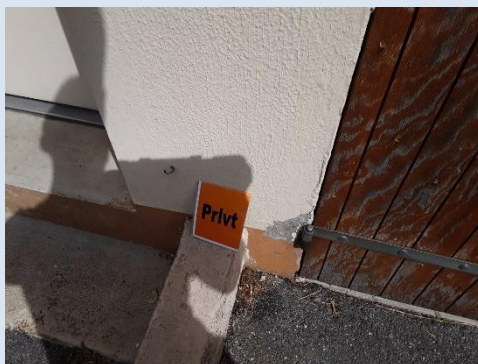
PRELEVEMENT : 31PAB0000P004		
NOM DU CLIENT	NUMERO DU DOSSIER	PIECE OU LOCAL
OPH77	31PAB0000 02/08/2017	Façade avant
MATERIAU	DATE DE PRELEVEMENT	NOM DE L'OPERATEUR
Enduit gris en vrac + peintures multiples non séparable	02/08/2017	BRUNOT Tristan
LOCALISATION		RESULTAT
Façade avant		Amiante non détecté

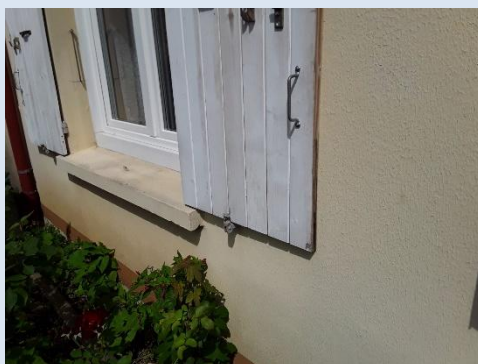
PRELEVEMENT : 31PAB0000P005		
NOM DU CLIENT	NUMERO DU DOSSIER	PIECE OU LOCAL
OPH77	31PAB0000 02/08/2017	Façade avant
MATERIAU	DATE DE PRELEVEMENT	NOM DE L'OPERATEUR
Bois en lamelles + peinture non séparable	02/08/2017	BRUNOT Tristan
LOCALISATION		RESULTAT
Volets		Amiante non détecté
