Rapport de mission de repérage des matériaux et produits contenant de l'amiante avant réalisation de travaux

**9 RUE A. LE NOTRE
77610 FONTENAY TRESIGNY**

RAPPORT N° :	OPH77 31PAI0000	Date d'émission du rapport :	29/08/2017
Le repérage a été réalisé le :	02/08/2017	Accompagnateur :	
Par :	Tristan BRUNIOT	Laboratoire d'Analyses :	ITGA
N° certificat de qualification :	CPDI 3541	Adresse laboratoire :	3 RUE ARMAND HERPIN LACROIX - CS 46537 35065 RENNES CEDEX
Date d'obtention :	06/08/2015	Numéro d'accréditation :	1-5967
Le présent rapport est établi par une personne dont les compétences sont certifiées par :	I.CERT PARC EDONIA - BAT G - RUE DE LA TERRE VICTORIA - 35760 SAINT GREGOIRE	Organisme d'assurance professionnelle :	ALLIANZ
		Adresse assurance :	Direction Opérations Entreprises 5C Esplanade Charles de Gaulle 33081 BORDEAUX CEDEX
		N° de contrat d'assurance :	55897385
		Date de validité :	31/12/2017

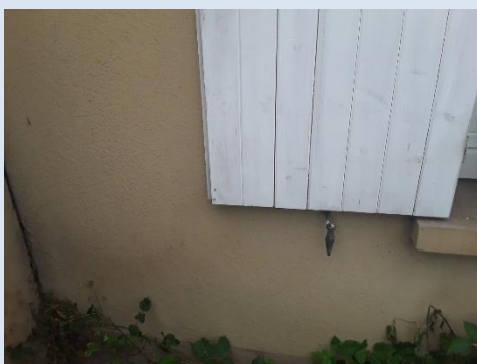
PRELEVEMENT : 31PAI0000P004		
NOM DU CLIENT	NUMERO DU DOSSIER	PIECE OU LOCAL
OPH77	31PAI0000 02/08/2017	Façade avant
MATERIAU	DATE DE PRELEVEMENT	NOM DE L'OPERATEUR
Bois en faible quantité + peinture en faible quantité	02/08/2017	BRUNIoT Tristan
LOCALISATION		RESULTAT
Volets		Amiante non détecté
