Rapport de mission de repérage des matériaux et produits contenant de l'amiante avant réalisation de travaux

R. 4412-97 modifié par le décret 2012-639 du 4 mai 2012
Norme NF X 46-020

**3 RUE A. LE NOTRE
77610 FONTENAY TRESIGNY**

RAPPORT N° :	31PAC0000	Laboratoire d'Analyses :	ITGA
Repérage réalisé le :	07/08/2017	Adresse laboratoire :	3 RUE ARMAND HERPIN LACROIX - CS 46537 35065 RENNES CEDEX
Accompagnateur :		Numéro d'accréditation :	1-5967
Par :	Tristan BRUNOT	Organisme d'assurance professionnelle :	ALLIANZ
N° certificat :	CPDI 3541	Adresse assurance :	Direction Opérations Entreprises 5C Esplanade Charles de Gaulle 33081 BORDEAUX CEDEX
Date d'obtention :	06/08/2015	N° de contrat d'assurance :	55897385
Organisme certificateur	I.CERT PARC EDONIA - BAT G - RUE DE LA TERRE VICTORIA - 35760 SAINT GREGOIRE	Date de validité :	31/12/2017

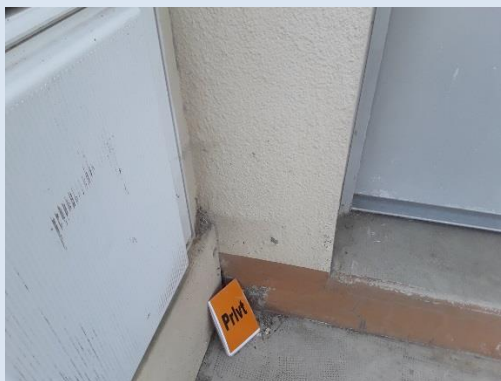
Enduit gris en vrac non séparable + matériau plâtreux blanc en vrac non séparable + peintures multiples non séparable + matériau blanc non séparable	31PAC0000P003	Ensemble des façades	X	Amiante non détecté	ZSO
		Bois non séparable + peinture non séparable	31PAC0000P004	Ensemble des volets	X	Amiante non détecté	ZSO
		Matériau souple blanc non séparable + matériau	31PAC0000P005	Ensemble des façades	X	Amiante non détecté	ZSO

PRELEVEMENT : 31PAC0000P003		
NOM DU CLIENT	NUMERO DU DOSSIER	PIECE OU LOCAL
OPH 77	31PAC0000 07/08/2017	Façade avant
MATERIAU	DATE DE PRELEVEMENT	NOM DE L'OPERATEUR
Enduit gris en vrac non séparable + matériau plâtreux blanc en vrac non séparable + peintures multiples non séparable + matériau blanc non séparable	07/08/2017	BRUNOT Tristan
LOCALISATION		RESULTAT
Façade avant		Amiante non détecté
