Rapport de mission de repérage des matériaux et produits contenant de l'amiante avant réalisation de travaux

40 RUE A. LE NOTRE
77610 FONTENAY TRESIGNY

RAPPORT N° :	31PA80000	Laboratoire d'Analyses :	ITGA
Repérage réalisé le :	07/08/2017	Adresse laboratoire :	3 RUE ARMAND HERPIN LACROIX - CS 46537 35065 RENNES CEDEX
Accompagnateur :		Numéro d'accréditation :	1-5967
Par :	Tristan BRUNIOT	Organisme d'assurance professionnelle :	ALLIANZ
N° certificat :	CPDI 3541	Adresse assurance :	Direction Opérations Entreprises 5C Esplanade Charles de Gaulle 33081 BORDEAUX CEDEX
Date d'obtention :	06/08/2015	N° de contrat d'assurance :	55897385
Organisme certificateur	I.CERT PARC EDONIA - BAT G - RUE DE LA TERRE VICTORIA - 35760 SAINT GREGOIRE	Date de validité :	31/12/2017

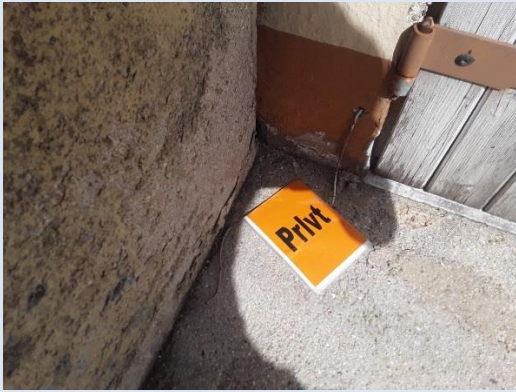
PRELEVEMENT : 31PA80000P002		
NOM DU CLIENT	NUMERO DU DOSSIER	PIECE OU LOCAL
OPH 77	31PA80000 07/08/2017	Façade avant
MATERIAU	DATE DE PRELEVEMENT	NOM DE L'OPERATEUR
Enduit plâtreux blanc en vrac non séparable + peinture non séparable	07/08/2017	BRUNIoT Tristan
LOCALISATION	RESULTAT	
Soubassement	Amiante non détecté	
EMPLACEMENT

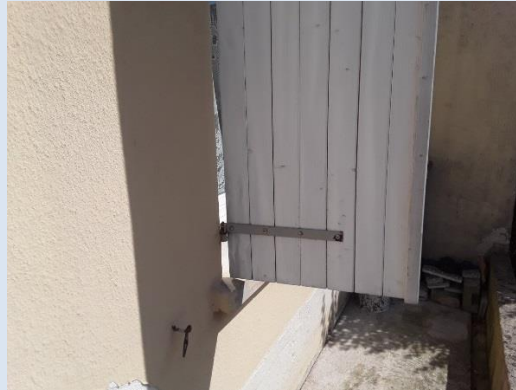
PRELEVEMENT : 31PA80000P005		
NOM DU CLIENT	NUMERO DU DOSSIER	PIECE OU LOCAL
OPH 77	31PA80000 07/08/2017	Façade avant
MATERIAU	DATE DE PRELEVEMENT	NOM DE L'OPERATEUR
Bois non séparable + peinture non séparable	07/08/2017	BRUNOT Tristan
LOCALISATION		RESULTAT
Volets		Amiante non détecté
