Rapport de repérage des matériaux et produits contenant de l'amiante avant réalisation de travaux dans un immeuble bâti

16 Square Paul Eluard - Logement 1 - ESC B6 - R+1
77610 FONTENAY TRESIGNY

Rapport N° : 31LB60101 24/02/2020

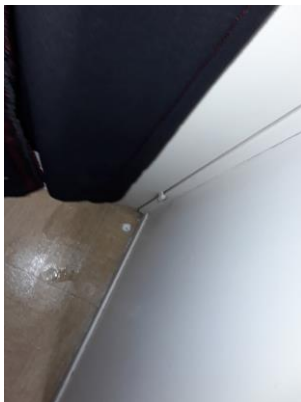
Identification : P001 (Fr2)
Pièce et étage : Chambre 2 R+1
Localisation : Sol
Parties d'ouvrages ou de composants : Autres (Dalle de sol)
Descriptif Laboratoire : Colle polymère jaune non séparable + ragréage gris
Résultat (justification) : Amiante non détectée (RESULTAT ANALYSE)

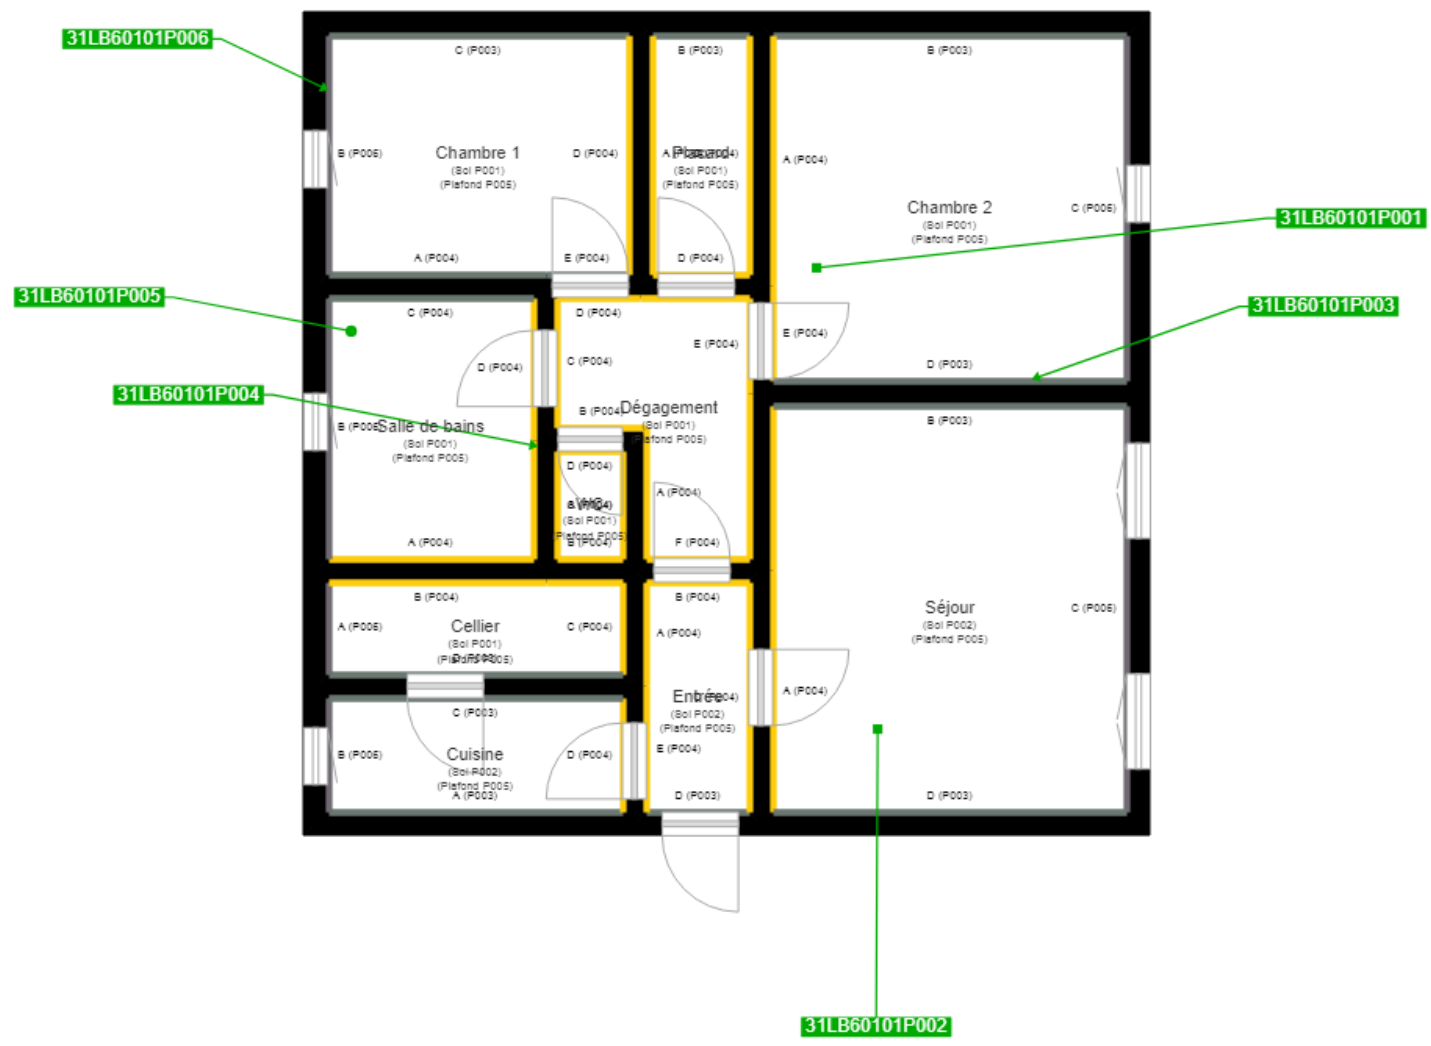
PLANCHE DE REPERAGE

Bien : 31LB60101 - 16 Square Paul Eluard - Logement 1 - ESC B6 - R+1
77610 FONTENAY TRESIGNY
